2013 技術レポート

和光技研株式会社

複合ラーメン橋における 維持管理の 優位性についての検証

砂防えん堤に係わる 点検調査・補修業務の 実施事例と今後の展望

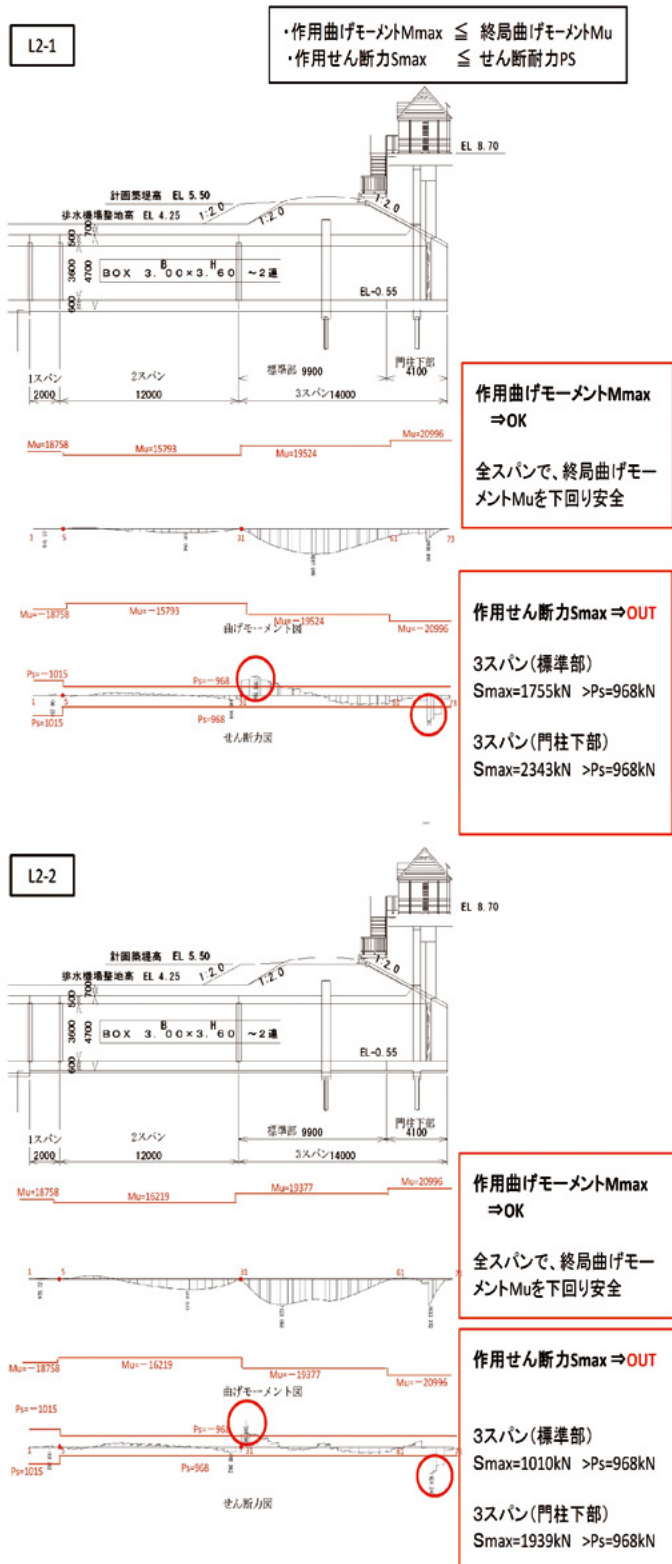
図-4 函体の解析モデル及び解析結果

解析結果はL2-1、L2-2地震動ともに曲げモーメントは許容値内であったが、作用せん断力がせん断耐力を上回り「耐震性能3」を満たさない結果となった。

函渠のせん断耐力を増強し耐震性能3を満足させるために、函体のせん断補強設計を行った。函体のせん断補強は、

の二つに大別できるが、今回は堤防を極力開削しないことが条件となったため、方法②を選択した。

方法②を採用するに当たり、流下断面の阻害が問題となった。これを解決するために図-5に示す「ポリマーセメントモルタル増厚+補強鉄筋工法」を用いた。これにより薄層(3cm未満)の増厚で必要せん断力を補強することが可能となった。

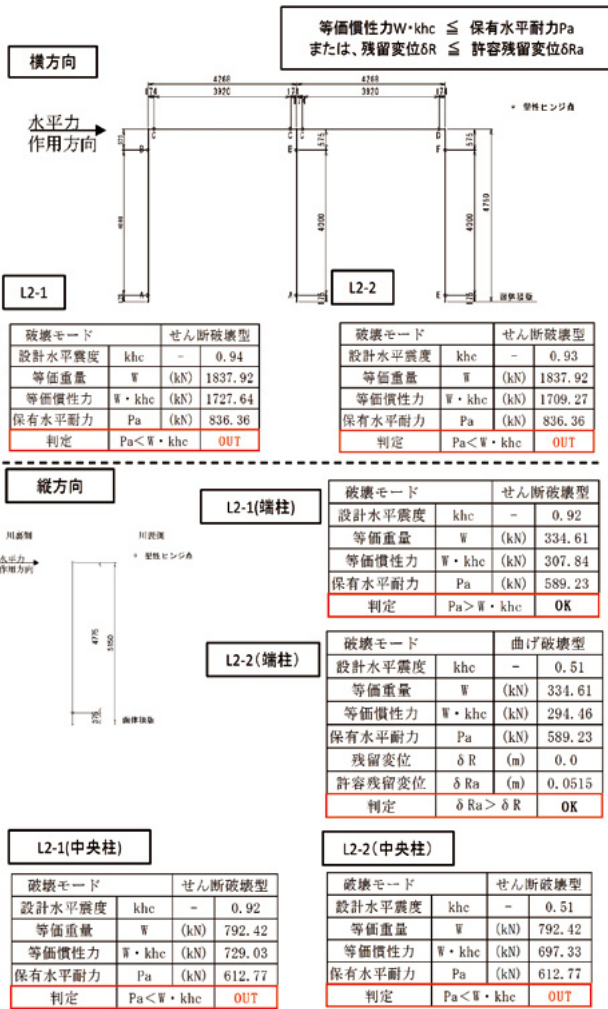
図-6 門柱の解析モデル及び解析結果

解析結果はL2-1、L2-2地震動ともに慣性力が保有水平耐力を上回り「耐震性能3」を満たさない結果となった(図-6)。

門柱の耐震補強のためには、じん性(ねばさ)や、せん断耐力の増強が必要であり、コンクリートの巻き立てや、せん断補強鉄筋(アンカー)の挿入等を先ず検討すべきである。

しかしながら、今回は「門柱レス化」を選択した事例を紹介する。門柱レス化は、門柱を撤去することによる耐震性の向上に加えて、ゲートのフラップ化による「樋門の自動化」を実現させるものである。

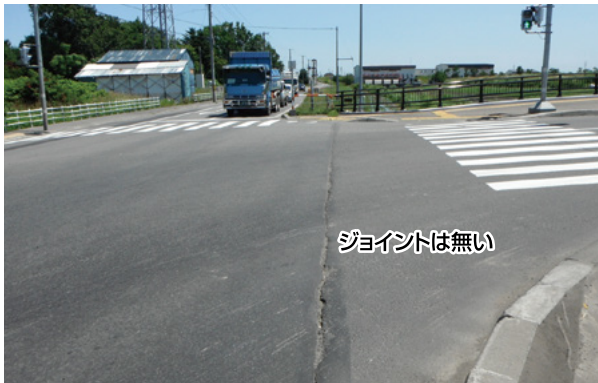
写真-2 路面状況(雁来5号橋)

目視点検から、桁下の健全性は確認出来た。路面については、劣化している箇所も確認されたため、今後の問題点として別章に記載することとした。以下に雁来5号橋の路面及び桁下(橋座面付近)状況と、一般的な橋梁との比較を行うために近接する橋梁の状況写真も添付する。

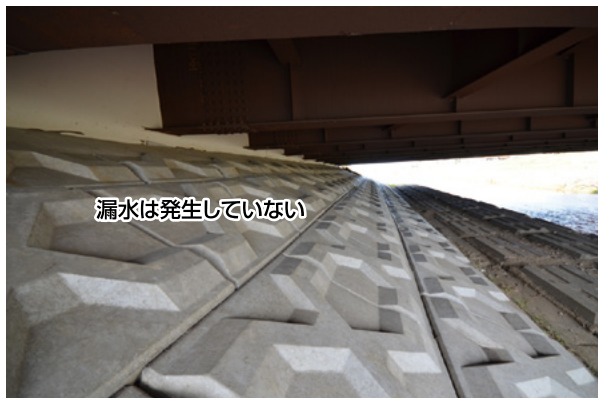
写真-3 桁下状況(雁来5号橋)

写真-3で判るように、雁来5号橋の桁下は、想定していたとおり劣化、損傷は見られなかった。また漏水がないため、護岸部分の連節ブロックも健全な状態が保たれていた。鋼橋部材も当初計画の挙動を示しているためか、鋼材の破断や亀裂など異常な荷重が掛かることによって生じる損傷などは、見られなかった。このことから、複合ラーメン構造は優れた維持管理性能を有する橋梁であることが判断出来る。

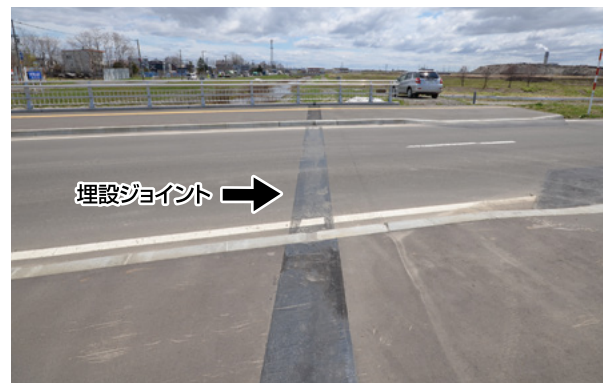
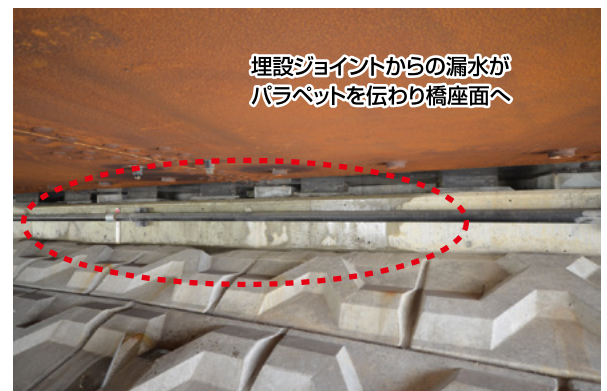
一方、比較対象として撮影した橋梁は、架橋後2年しか経過していないが、伸縮装置を埋設ジョイントとしているため、漏水している状況が確認出来る(写真-4,5)。特に北海道では、積雪寒冷地という地域性から、冬期間は融雪剤を散布することを考えると、路面からの漏水は避けなければならない事象である。漏水により考えられる劣化・損傷は、支承モルタルや橋座面の劣化だけではない。堅壁を伝わり連節ブロック下の土に水が供給されることは、土の凍結融解に結びつくものでブロックの不陸に繋がる恐れもある。

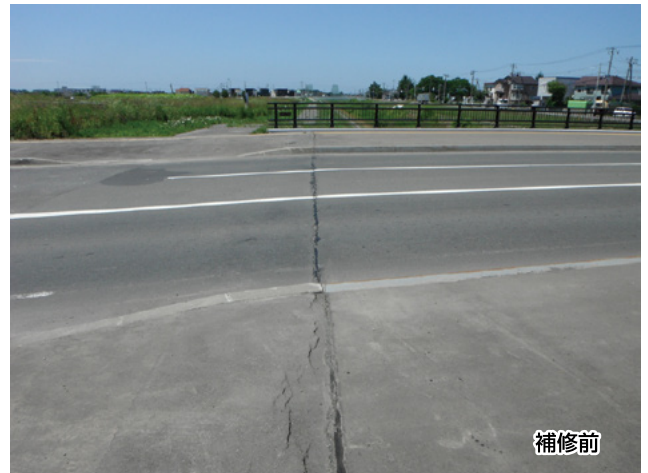
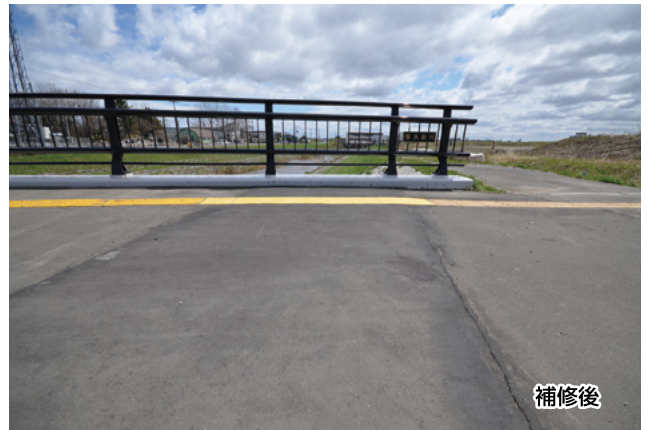
写真-6 補修前後の状況

設計当初から懸念されていた橋台背面のクラックは、昨年度の調査においても大きくひび割れており、放置しておいた場合は、水が構造物の背面に染み込み、水圧の発生、裏込め土の流出など劣化に繋がる恐れがあるため、早急な対策が必要であると考えられる。

橋台背面と背面土砂は常に乖離しているため、現在舗装面に生じているクラックは、リフレクションクラックと考えられる(図-2)。このため、対策工法として、クラック抑制シートによる補修を市役所と協議の上、提案した(図-3)。

今後は、クラックの挙動を定期的に確認し、クラック抑制シート採用の妥当性を検証する必要がある。

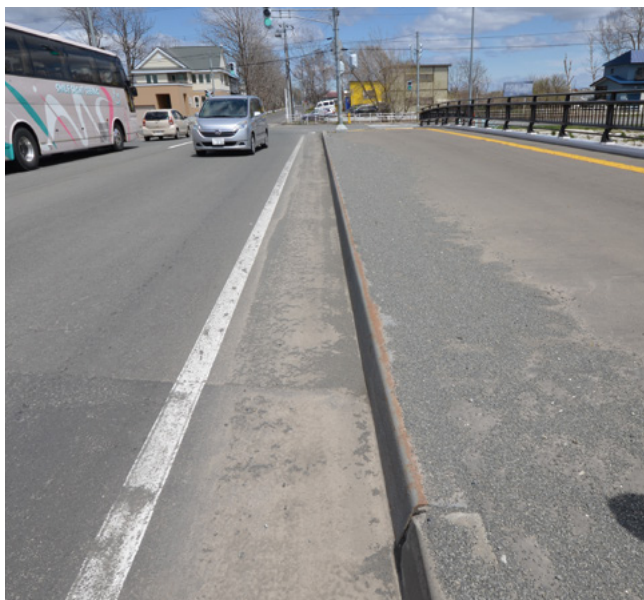
写真-7 鋼製縁石腐食状況

本橋の縁石や地覆は鋼製である。当初は塗装により防錆効果を発揮していたが、除雪車のグレーダー等により塗装が剥離し発錆している箇所も見られる。鋼床版全般における問題点であり、特徴的なことではないが、改善が望まれる事項である。

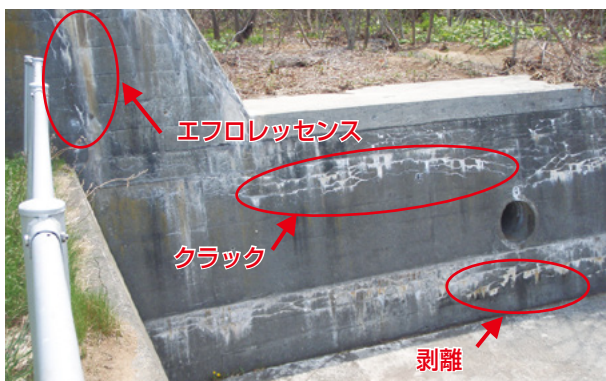
写真-1 えん堤の劣化状況

本稿の対象となる砂防えん堤は、昭和50年代に建設されたが、近年の豪雨などにより流域内の荒廃が進んだことから、砂防計画の見直しが行われ、堤体の嵩上げや水通し断面の拡大などの大規模な改良を行うことになった。この改良を行うにあたっては、昨今の公共事業費の縮減や既設構造物の有効利用、建設廃材の削減などの観点から、既設えん堤の有効利用が求められた。しかし、堤体表面の目視調査の結果、ひび割れやエフロレッセンス、剥離などが多数確認され、コンクリートの劣化がかなり進行していると予測された。

これらの劣化の主な要因は、ひび割れやエフロレッセンスなどの発生状況から、北海道特有の凍害と想定された。また、えん堤周辺の地域性からシリカ質鉱物等が骨材として使用されている可能性があることから、アルカリ骨材反応(ASR)も劣化要因として想定された。

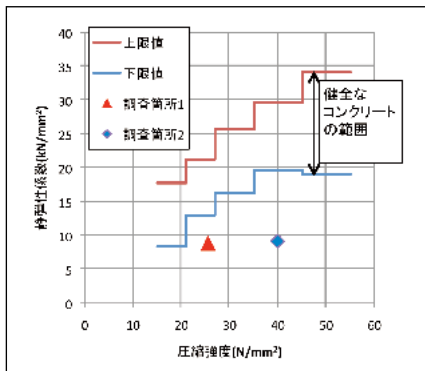
図-1 圧縮強度試験・静弾性係数試験結果

圧縮強度試験と静弾性係数試験の結果は、図-1のとおりである。調査した2箇所ともに圧縮強度は設計基準強度(18N/mm)を上回っているが、圧縮強度に対する静弾性係数が健全なコンクリートの許容範囲の下限値を下回っている。このことから、コンクリート内部にひび割れが存在している可能性が極めて高いことが確認できた。
