林道工事で発生した地すべりの調査・対策検討事例

— 河川シフトを伴う押え盛土工法 —

本稿は、林道改修工事で確認された切土のり面の変状が地すべりと特定され、資料調査・現地踏査・ボーリング調査・地すべり観測を経てその規模や機構を明らかにし、対策工の設計を行った事例報告である。

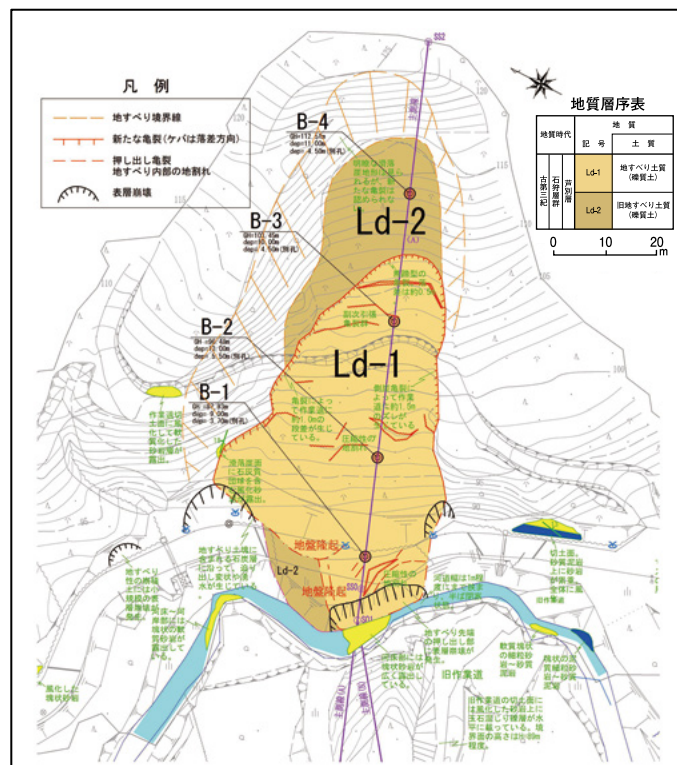
図-1 地すべり平面図

踏査の結果、斜面には今回活動したと思われる新しい亀裂や段差を含むブロックと、さらにこのブロックを包括して斜面上方に広

がる大きなブロックを確認した。前者は「新規地すべりブロック(Ld-1)」、後者は「旧地すべりブロック(Ld-2)」と区分し、現地状況からLd-1はLd-2の一部が再活動したものと推察した(図-1参照)。

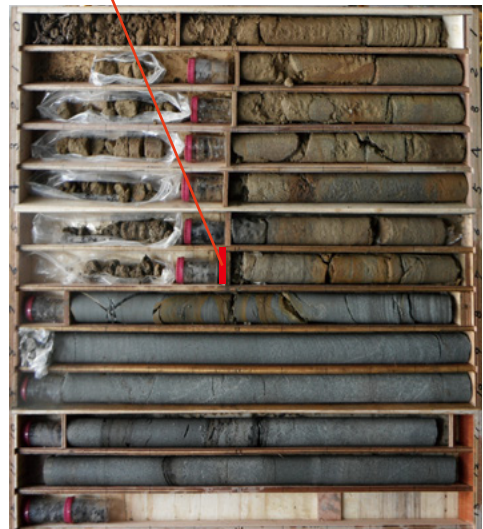
写真-1 ボーリングコア(B-2)によるすべり面の推定

各孔の表層3.5~6.5mは、褐色を呈し、標準貫入試験のN値が1~17(平均6.5~8.0)で土砂や強風化泥岩や強風化砂岩からなる。一方、深部は、暗灰色を呈し、N値が50以上、弱~未風化で片状~短棒状、下部は短棒~棒状コアが主体となる。

コア観察やN値等の情報から、すべり面は強度差(N値の差)をもった強風化帯の下面であると推定した(写真-1参照)。

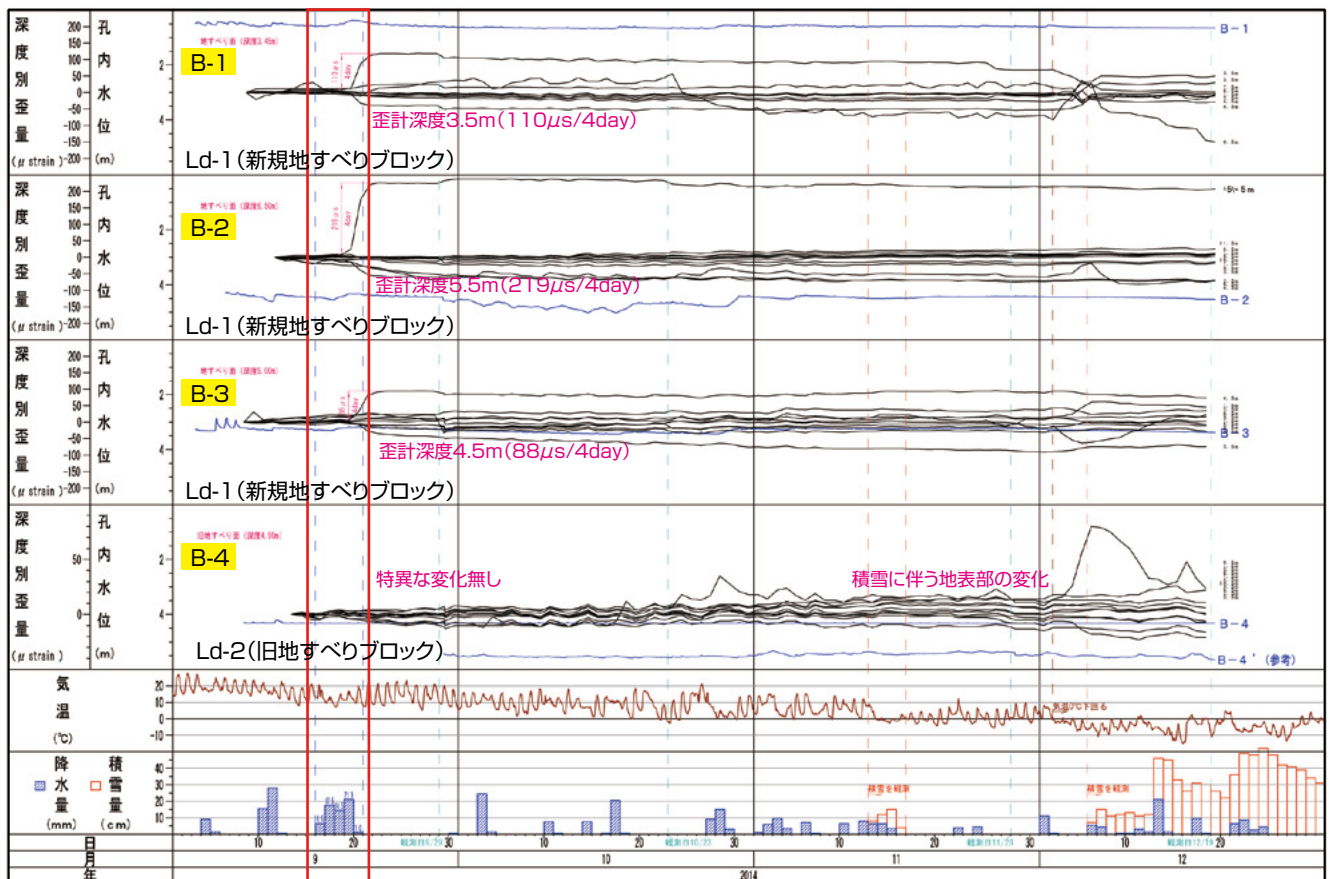
図-2 地すべり観測結果

パイプ歪計と地下水位計等による観測を約3ヶ月実施した。結果、平成26年9月16~19日の降雨(6.5~21.0mm/h, 累積60mm)でB-1~B-3孔に88~219 μ sの累積変動(潜在変動)が確認され、変動した歪計深度はボーリング調査で推定したすべり面深度と一致した。なお、Ld-2のB-4孔では、特異な変動が無かったため旧地すべりブロックと断定した(表-1、図-2参照)。

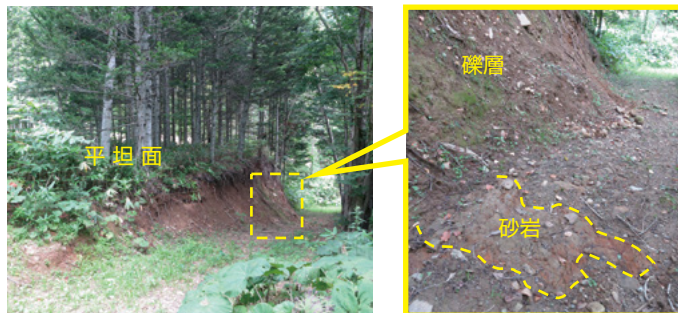
写真-2 対岸斜面の露頭状況(写真奥が地すべり地)

その結果、切土が発生する半島状にせり出した斜面上には、狭小ながら平坦面がみられた。また、斜面側面の崖には砂岩とこれを覆う拳大~人頭大の玉石を含む礫層が確認された。

このことから、当該斜面は、河岸段丘で構成される安定的な地山であることが明らかになり、切土を行っても背後斜面は不安化し

ないことが確認された(写真-2参照)。以上、そのような判断のもと、押え盛土形状により定まる河川護岸及び林道付け替えの詳細設計を行った。

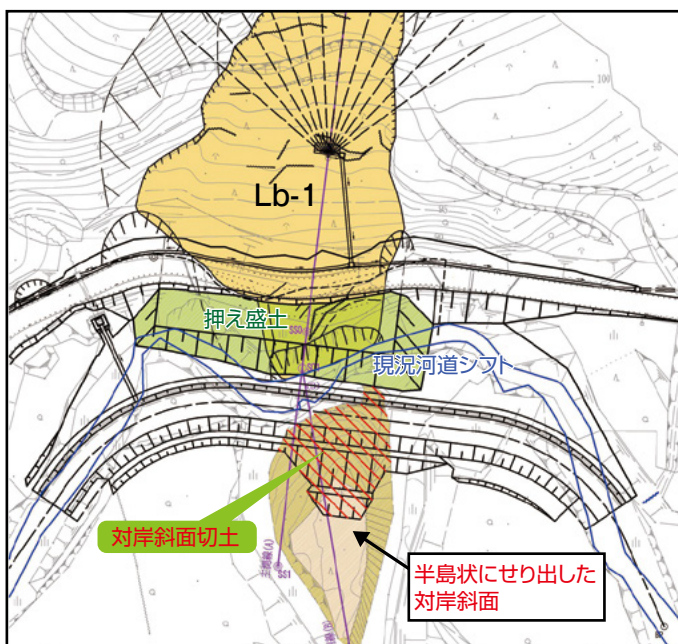
図-3 押え盛土に伴う対岸斜面の切土

押え盛土を行うには、河川を対岸方向にシフトする必要があり、これによって対岸斜面の一部に切土が生じる。業務地周辺は地すべりが多く分布し、対岸斜面の背後にも地すべり地形が確認され、地すべりが切土範囲まで達している場合は、新たに斜面の不安定化を招く可能性があった(図-3、図-4参照)。

地すべり対策は、地すべりの誘因となる豪雨・長雨・融雪等による地下水の供給を低減する工法として効果的な「地下水排除工(横ボーリング孔)」と、経済性・即効性・発生土利用の観点から「押え盛土」を採用した。しかし、計画安全率($F_{sp} \geq 1.10$)を満足する押え盛土の形状によって次のような問題が生じた。

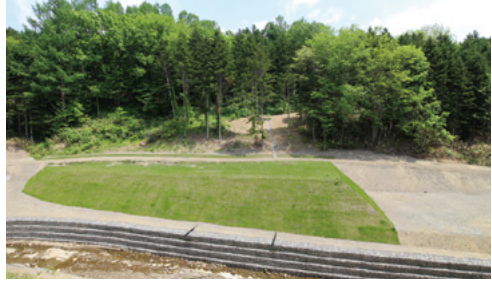
番号/施設等	施設等の写真/確認結果
① 護岸上(かごマット) 押え盛土工

<ul style="list-style-type: none"> ■押え盛土のり面・天端、付け替え林道に変状無し。 ■旧河道の線形・狭小部の解消、かごマットの設置により、地すべり末端部の洗掘防止が図られている。
② 対岸斜面の切土

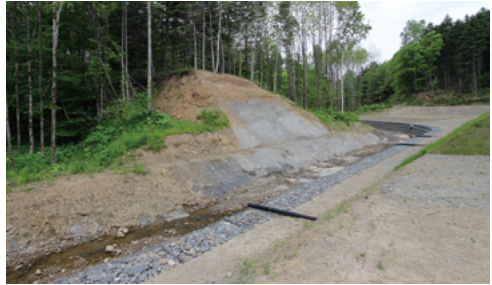
<ul style="list-style-type: none"> ■押え盛土及び河道シフトによる対岸斜面切土。 ■切土面や背後地盤に、はらみ・陥没など、地すべり性の変状無し。
