ボーリング調査と 孔内カメラを利用した 舗装厚調査

技術部 防災地質課

本業務は、札幌市内の幹線道路(L=1.9km)において、舗装構成の妥当性や補修の必要性・区間を把握することを目的に舗装厚調査を行ったものである。舗装構成の確認は一般に開削調査で行うが、本調査では開削復旧に伴う段差による振動騒音や積雪冬期の交通渋滞・事故などの社会的影響に配慮する必要があった。本報告は、調査品質を落とさずに社会的影響を最小限にするため、ボーリング調査と孔内カメラを利用した調査手法を提案・実施した事例紹介である。

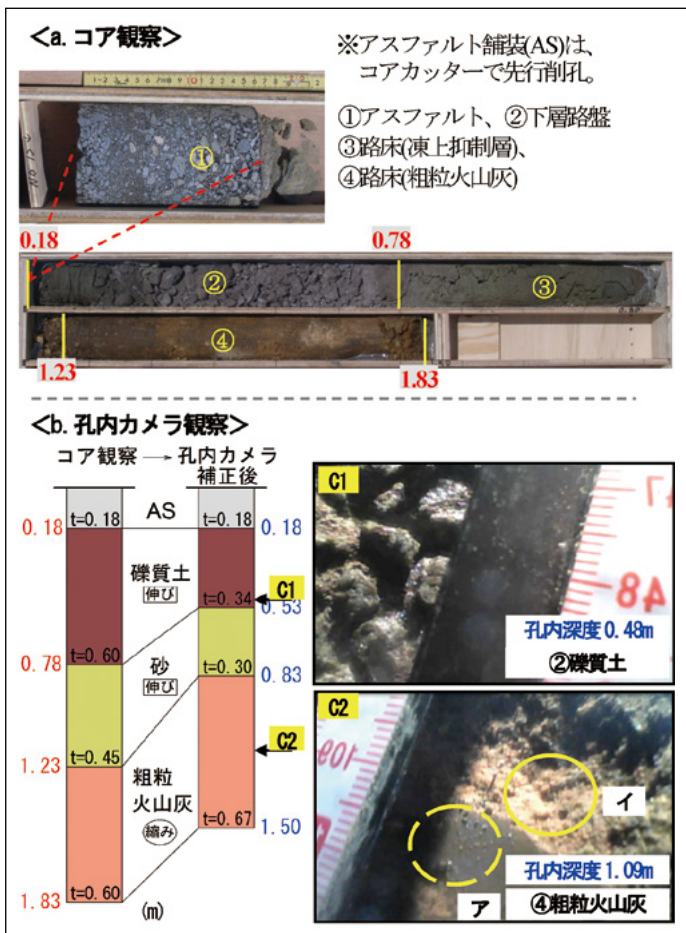
図-2 採取コアと孔内カメラとの対比(地点12)

ボーリングで採取したコアは下図のような構成であり、掘進長(1.5m)よりも採取コアが長いものがあった(図-2a)。また、孔内カメラ撮影で地山状況を確認し、孔壁での土層境界を確認することで層厚補正を行った(図-2b)。

このように、ボーリングと孔内カメラによる手法を併用することで、土質判定と層厚確認を開削調査(目視確認)に近い精度で把握することができた。

コアの品質は、二重管工法により確保されたが、パイプレーション機構を使用する場面では、振動等によってほぐれ、コアが伸びて採取された。一方、緩い火山灰質土コアの一部は、わずかに縮んでいるものもみられた。これは、掘削の振動によって締まったり、先行採取した礫質土がコアチューブ内で抵抗となり、緩い火山灰質土の体積が減少した可能性がある。これについては、締りの良い礫質土が抜けた時点でコアチューブの交換を行う事で一定の改善がみられた。

ボーリングの孔壁は、掘削後も地山の状態を保持していることから、孔内カメラ撮影は精度向上に貢献した。ただし、掘進によってコアビットが発熱し、孔壁に焼けたようなマッドケーキ状の薄膜が形成されることがある(図-2b C2ア)。よって、観察前に孔壁を削り落とし、新鮮面を露出させることが重要であることがわかった(図-2b C2イ)。
