砂防設備等緊急改築事業の概要と 検討事例について

REPORT 技術本部 河川環境部
宮本 大 RCCM(河川、砂防及び海岸・海洋)

概要

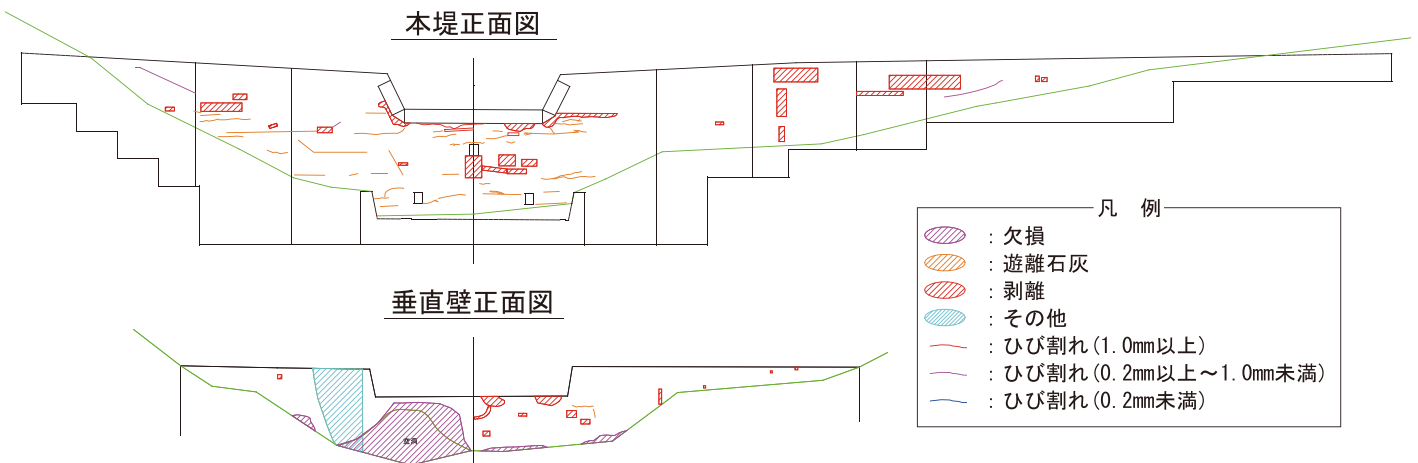
図-3 外観調査結果

外観調査の結果、垂直壁に大きな欠損が見られ、死に体と判断された。本堤には構造に影響を与えるような欠損やひび割れは見られなかった(図-3)。

この課題を踏まえて比較検討を行い、改築方針を決定した。なお、垂直壁は損傷が酷く死に体であると判断し、取壊し・新設する計画とした。

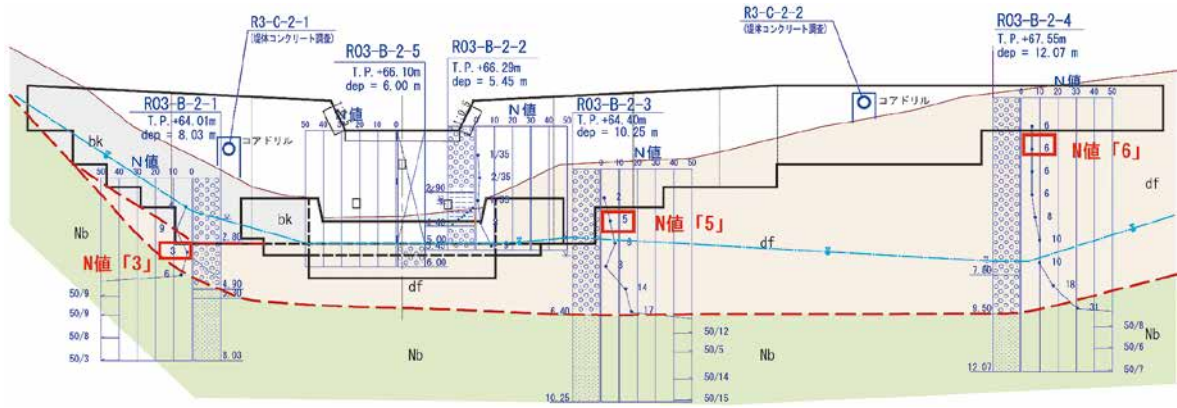
図-4 基礎地盤調査結果

基礎地盤調査の結果、堰堤直下のN値は3～6であり、既設堰堤に対して明らかに基礎地盤の支持力が不足していることが判明した（図-4）。

既設堰堤が活用可能な場合、既設堰堤下部の地盤改良を実施し、適切な地盤支持力を確保した上で既設堰堤の改築を行う。

既設堰堤が活用困難な場合、既設堰堤を取り壊した上で地盤改良を行い、堰堤工を新設する。

既設堰堤を取り壊し、根入れを確保した堰堤工を新設する。

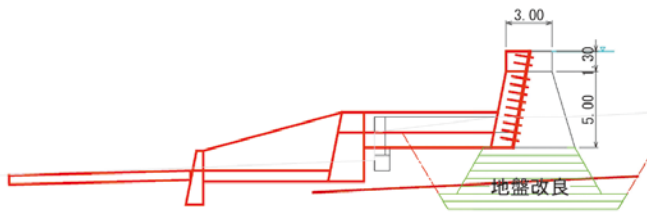
図-7 第1案 側面図

第1案 部分改築案(地盤改良・腹付けコンクリートによる補強)

既設堰堤を最大限活用することが可能となるが、既設堰堤の下部を地盤改良する必要があるため、施工費が高額となる。

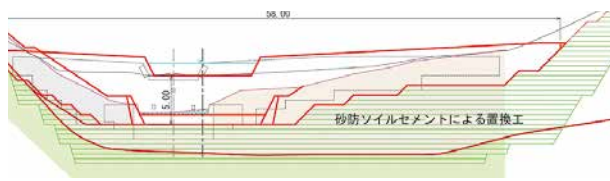
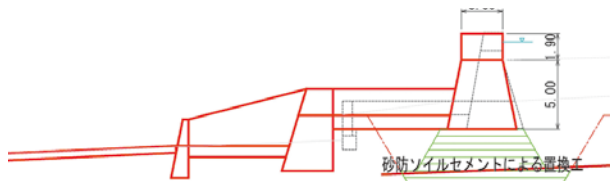
第2案 既設堰堤取り壊し・原位置新設案(地盤改良)

左岸袖部を取り壊すことや、既設堰堤下部の地盤改良費が高額となることから、既設堰堤を取り壊し、地盤改良を実施した上で堤高を変えずに堰堤を新設する。

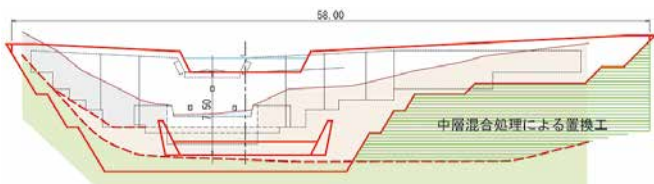
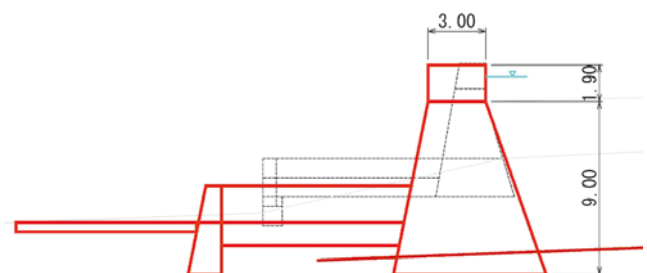
第3案 既設堰堤取り壊し・原位置新設案(堤高増工)

第2案と同様に、左岸袖部を取壊すことや、既設堰堤下部が支持力不足であり、既設堰堤下部の地盤改良費が高額、既設堰堤を取り壊し、支持地盤まで根入れを増工させ、堰堤を新設する。

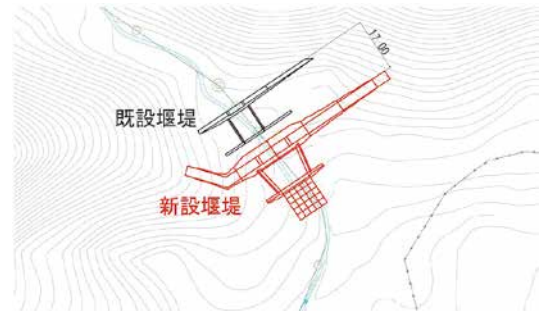
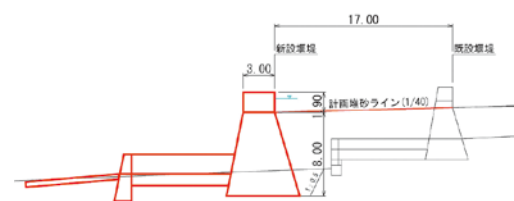
第4案 下流新設案

既設堰堤の改築費が高額なことから、既設堰堤の下流に堰堤を新設する案を検討し、既設堰堤を取壊し・新設する案と比較検討を行う。設置位置は既設垂直壁に工事の影響がない位置とし、水通し部の天端を計画堆砂高に設定した。

第1案は地盤改良の際に既設堤体を削孔することや、左岸袖部の取り壊しの際にワイヤーソーを使用する必要がある等、施工性に劣ることや、地盤改良費が高額になることから他3案と比較して工事費が大幅に高額となる。そのため、堰堤を新設する3案から施工性、経済性等の比較検討により第4案を最適案として採用した。
