急傾斜地で確認した防空壕跡の調査対策検討事例

技術本部 道路構造部
REPORT 小岩 晃 RCCM(地質・道路)

概要

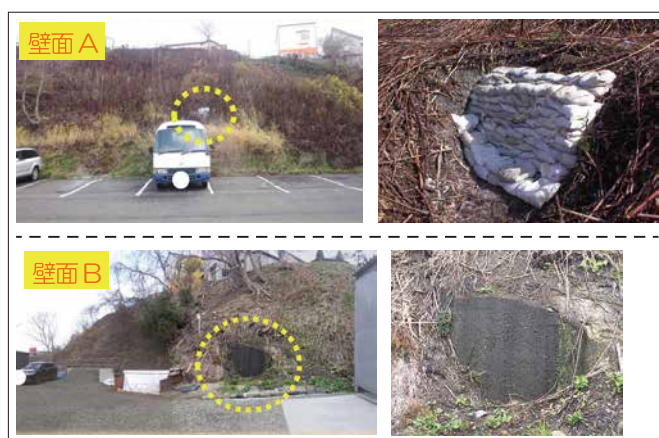
写真-2 斜面下部で確認した2箇所の「壁面A・B」

業務期間中、斜面下部の2箇所写真-1~2に示す「壁面」の存在を確認した。

これらの「壁面」は、縦横1.5~2.0mの土のう又はコンクリートで造られ、初見で土留め施設の様に見えたが、近隣に住む土地所有者への聞き取りで「コンクリート壁は防空壕跡の入口を閉塞したもの」とあるとの情報が得られた。

住民の情報提供によって、これらの壁面が防空壕跡である可能性が高まったことで、土のうの壁面Aを「防空壕跡A」、コンクリートの壁面Bを「防空壕跡B」と名付けた。また、懸念事項として、防空壕跡A・Bは、空洞の存在をはじめ断面形状・方向・延長などの規模が不明であり、空洞を残置した状態で「土留柵工」を施工すると次のような設計・施工上のリスクが考えられた。

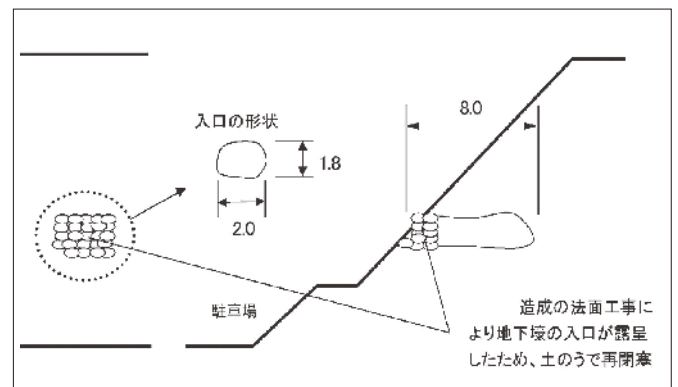
図-3 防空壕跡Aの収集資料(地下壕台帳)

図-3は、官公庁への聞き取りによって入手した「防空壕跡A」の地下壕台帳である。これには、過去の敷地造成工事で発見された防空壕跡を土のうで閉塞したことやその際に計測した奥行き・断面形状が記載されていた。

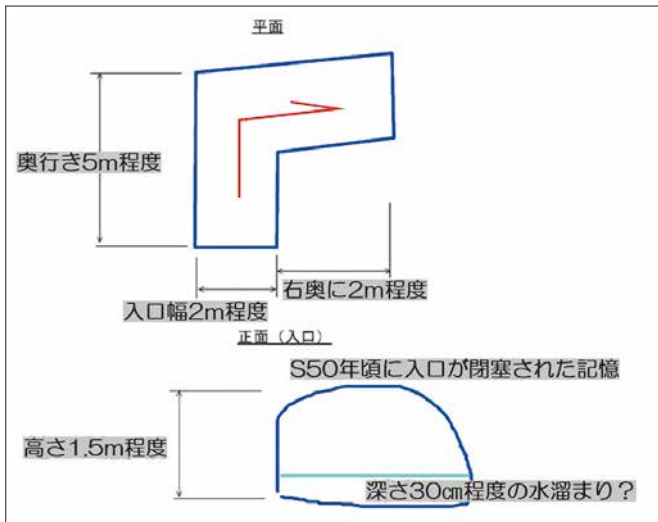
図-4 防空壕跡Bの平面・正面図(聞き取りによるスケッチ)

そして、図-4は、土地所有者の記憶をもとにスケッチした「防空壕跡B」であり、“子供の頃に空洞内でよく遊んだこと”、“奥行き5mほど先で右に曲がってすぐ行き止まり”、“水が溜まっていた”、“昭和50年代には現在の様に閉塞されていた”などの情報を得た。

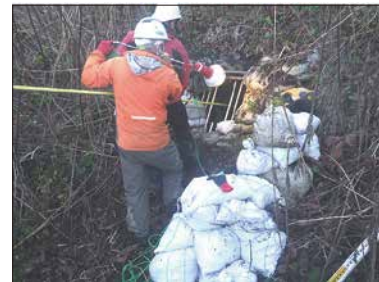
写真-5 防空壕跡Aの調査状況

空洞内部調査の状況は、それぞれ次のとおりである。防空壕跡Aは、土のうを撤去するとすぐ背後に空洞が確認され、調査を速やかに行うことができた(写真-5)。

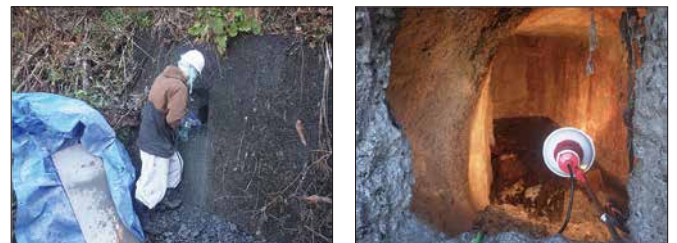
写真-6 防空壕跡Bの調査状況(はつり、開口状況)

一方、防空壕跡Bは、コンクリートの開口に厚さの把握が必要であった。そのため、電動ドリルで削孔し、30cm程度の厚さを確認してはつりに問題無いことを確認した上で、50×50cmの小窓を開けて調査した(写真-6)。

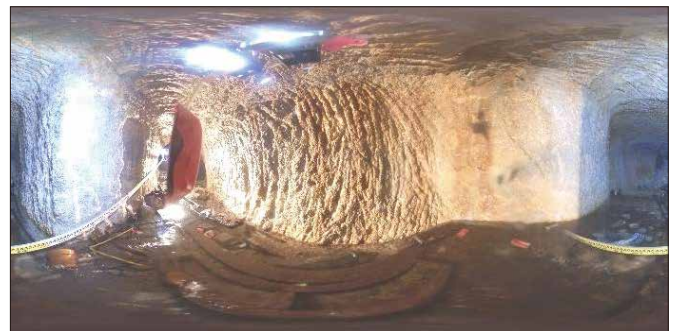
写真-7 防空壕跡の内部状況(360°カメラ)

写真-7は、防空壕跡B内部の静止画像である。360°カメラは文字通り全方向の撮影が可能で、180°以上撮影できる超広角レンズを2枚搭載し、それぞれ撮影した画像を組み合わせ1つの画像に処理する仕組みである。このため、現地ではカメラを空洞に挿入し撮影記録するだけで、机上ではマウス操作のみ、いわゆるストリートビューの感覚で“入口～空洞の突き当り”、“上面～下面”などを自由に確認することが可能である。この撮影方法は、現地踏査時の取りこぼし防止にも有効である。また、採寸方法は、スタッフやノンプリズム測量によって計測した。

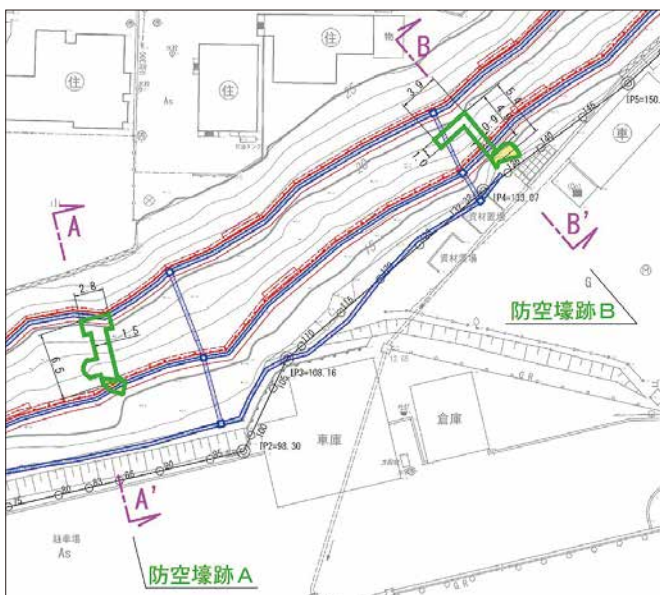
図-5 防空壕跡A・B平面図(空洞調査後)

図-5～7は、空洞調査の結果をもとに作成した防空壕跡の平面・横断図であり、空洞の形状が、資料調査や聞き取りレベルの情報に対してより詳細に判明した点を以下に示す。

平面的な空洞の奥行き方向が、斜面コンターに対して概ね直角であった。

防空壕跡Aは、入口から1.3mほど下り、所々崩壊跡も確認された。また、防空壕跡Bは、土地所有者の記憶と正反対で左曲がりであった。

この調査で得られた最も重要な情報の一つに、奥行きや上方につながる新たな空洞、いわゆる“蟻の巣状態”の空洞で無いことが明らかになったことである。
