# 特定外来生物 オオハンゴンソウの 対策について

REPORT

技術部 環境計画課

本稿では平成24年度に〇川改修工事の際に行った対策を例に、特定外来生物オオハンゴンソウの対策について紹介する。

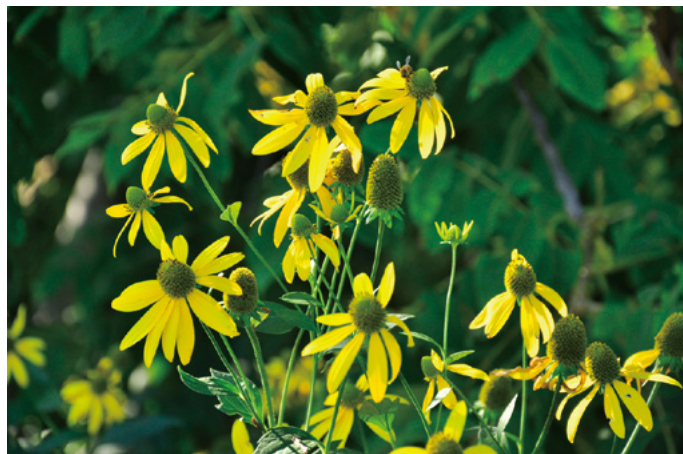
写真-1 オオハンゴンソウ

オオハンゴンソウ(学名:*Rudbeckia laciniata*)は全道各地に生育する北アメリカ原産のキク科の植物である。明治時代中期に観賞用として持ち込まれたが、逸出、野生化して河川沿いや道路沿いなどの肥沃で湿った場所に、地下茎から茎を束生し、大群落を形成する<sup>2) 3)</sup>。高いもので2mを超える多年草であり、開花期は北海道では8~9月頃である。花は他のキク科植物と同様、小さな花(舌状花と管状花)が多数集まって直径6~10cmの頭状花を形成している<sup>4)</sup>。繁殖方法は種子と地下茎からであるが、本種の種子は休眠性を有するため、結実の翌年に発芽しなかった場合でも数年後に発芽する可能性がある。また、本種を引き抜いた後であっても土中に根の破片が2.4g程度残っている場合は、そこから地上部を再生できることが知られている<sup>5)</sup>。

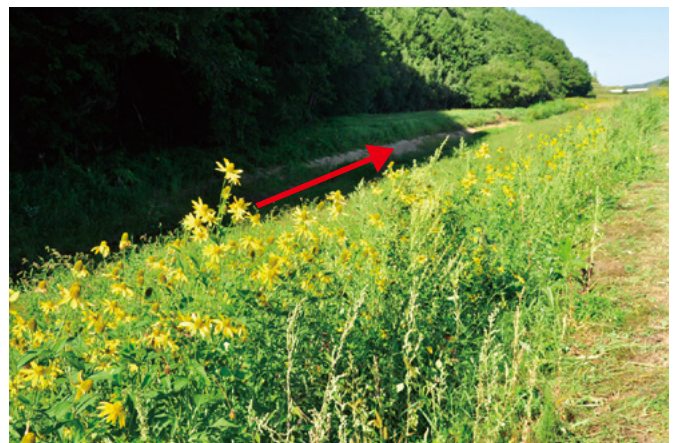
写真-2 オオハングソウ生育状況

〇川では、平成21年度から災害に強いまちづくりの推進(洪水対策)を目的に河川改修工事が進められている。工事では河道掘削や築堤工が行われているが、平成24年度夏季調査において、現況河道周辺にオオハングソウの生育が確認された(写真-2)。

オオハンゴンソウは、平成24年度施工区間の現況河道沿いに密生しているほか、過年度施工区間においても生育が確認された。このため、平成24年度の工事では施工箇所への侵入防止を目的に、オオハンゴンソウ対策を行った。

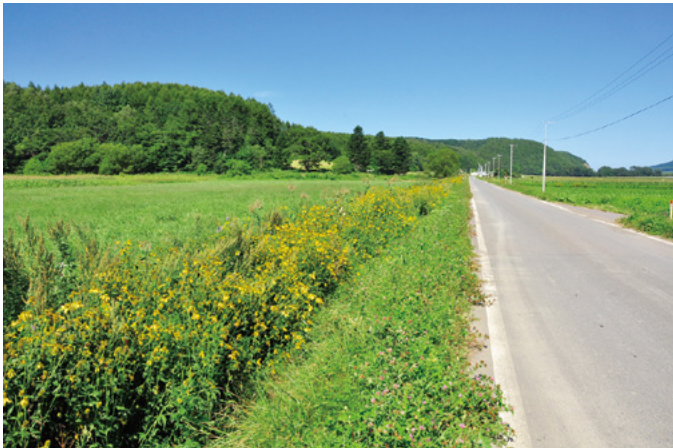
写真-5 道路沿いに群生するオオハンゴンソウ

本事例は、河川改修工事に伴い工事範囲内で実施された対策であるが、現場周辺の草地や農道脇にも本種の生育範囲が広がっている(写真-5)。また工事範囲内には、多数のエゾシカの足跡が確認された(写真-6)。今後これらの場所が種子の供給源になり、車両やエゾシカによる種子の拡散により分布域を広げる可能性がある。

工事におけるオオハンゴンソウ等の特定外来生物への対応は、予算や人員など様々な制約があり、種を根絶させることは非常に困難である。また仮に根絶できたとしても、周辺に種子の供給源がある場合、再度進入する可能性が高いことから、できる限り周辺の生育株も同時に駆除することが望ましい。また、対策後も侵入してきた株を引き抜く等の作業を継続し、種の根絶を目指すことが必要である。
