2016 技術レポート

和光技研株式会社

中小河川を対象とした 護岸前面の洗掘深の評価手法と その傾向

河床低下対策工事の効果検証と今後の予測

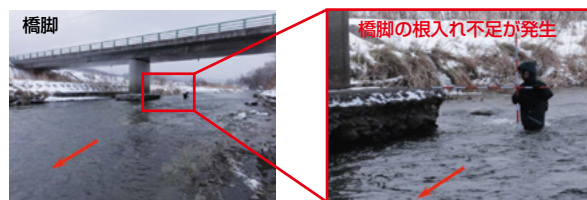
写真-2 橋梁と橋脚の根入れ不足の様子

河床低下区間内には橋梁が設置されており、河床低下が進行したことで、橋脚の根入れ不足が生じた(写真-2)。そのため、この橋梁を守ることが最優先とされた。

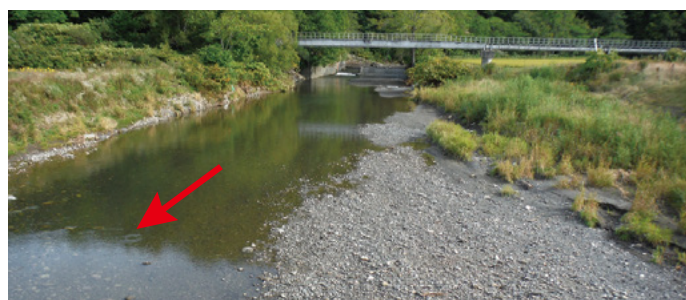
写真-3 河床低下区間より上流の様子

河床低下区間より上流側では、各所で砂礫の堆積や砂州の形成が見られることから、十分な砂礫の供給源があると考えられる(写真-3)。そこで、上流域から供給される砂礫を捕捉し、河床を安定させ、橋梁を保護することを目的に、3基の床止工群の設置が計画された(図-2)。3基のうち、最下流の1基目の整備が完了している(図-3)。

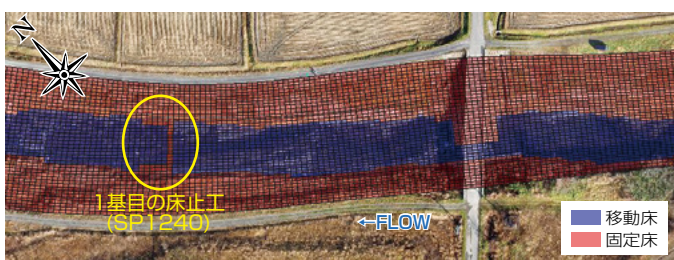
図-7 移動床と固定床の設定(床止工1基)

再現性を検証する際の計算条件は、表-1の通りとした。また、河床は移動床とし、床止工やコンクリートブロック、高水敷は形状が変化しないものとし、固定床とした(図-7)。

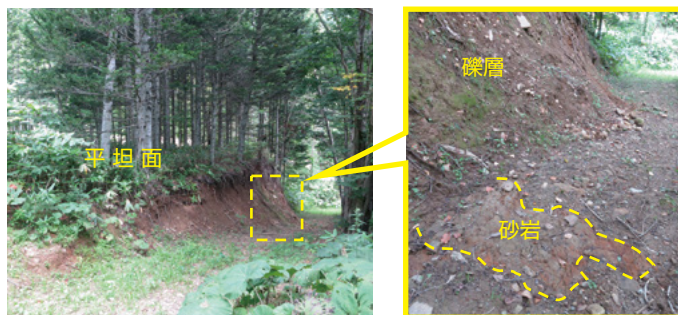
写真-2 対岸斜面の露頭状況(写真奥が地すべり地)

その結果、切土が発生する半島状にせり出した斜面上には、狭小ながら平坦面がみられた。また、斜面側面の崖には砂岩とこれを覆う拳大~人頭大の玉石を含む礫層が確認された。

このことから、当該斜面は、河岸段丘で構成される安定的な地山であることが明らかになり、切土を行っても背後斜面は不安化し

ないことが確認された(写真-2参照)。以上、そのような判断のもと、押え盛土形状により定まる河川護岸及び林道付け替えの詳細設計を行った。

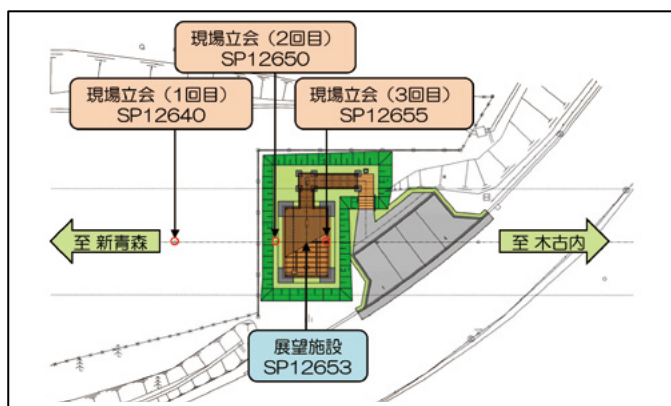
図-2 展望施設の配置位置

前述の調査結果、駐車場などの計画及び工事予算から実際の展望施設の配置はSP12653(図-2)、床高さは4mとした。
