# 2019技術レポート

2019 Technical Report

# 「排水作業準備計画」の作成について

# 環境DNA分析の野外調査への適用に対する結果と考察

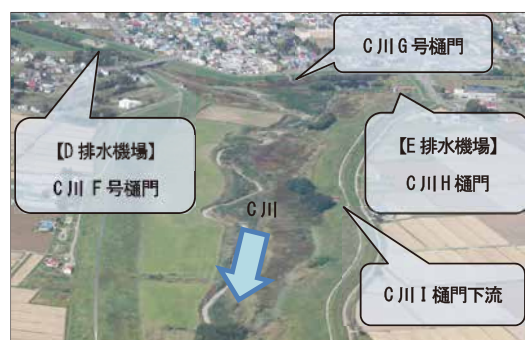
図-3 排水作業箇所図

本検討においては、B町市街地における浸水被害の軽減を目的としていることから、市街地周辺のC川に設置されている排水施設4箇所を排水作業箇所として抽出した(図-3)。

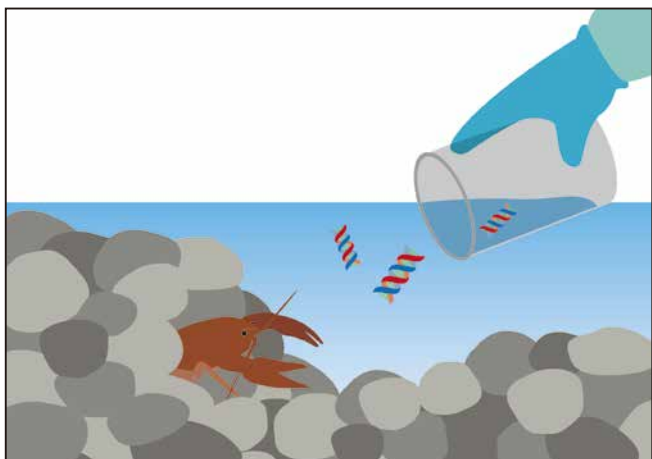
図-1 環境DNA分析のイメージ

環境DNA分析とは、河川水等を採水・分析することで生き物の種類や生息密度を調査する技術である(図-1参照)。水中に含まれる生物由来のDNAを対象に分析することが多いが、大気中や土中に含まれるDNAを対象とした解析も近年行われている。

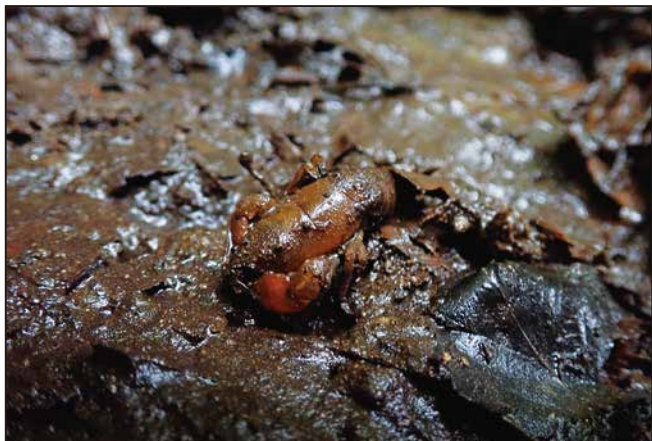
写真-3 ザリガニと落ち葉(筆者撮影)

ザリガニは落ち葉や生物遺骸を主な栄養源としており、堆積した落ち葉の下を生息環境とすることが多い。

つまり、ザリガニの生息環境には腐植物質が豊富に存在していると言える(写真-3参照)。これが、採集法で確認された地点で陽性反応が検出されなかった主な要因であると考えられる。

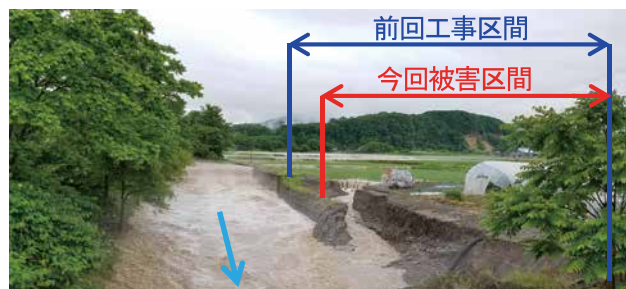
今回発生した被災は、異常出水により被災箇所上流で堤防が決壊、氾濫戻りにより護岸背面土砂が流出、洪水流体力が一気に増大して護岸背面からの捲れが発生し、護岸倒壊に至ったと考えられる(写真-1)。前災では、被災箇所上流での堤防決壊、氾濫戻りを予測した護岸構造とすることは不可能であり、明らかに異常気象に起因する想定外の外水氾濫であったと判断した。

写真-1 かごマット(多段)の被災状況(未満災)

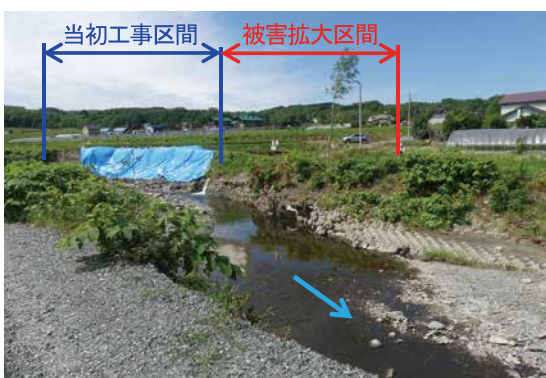
異常出水により、前回被災箇所より下流で河岸侵食が発生、土羽護岸の被災、護岸の被災拡大に至ったと考えられる(写真-2)。

写真-2 工事着手前に被害拡大(内未成)

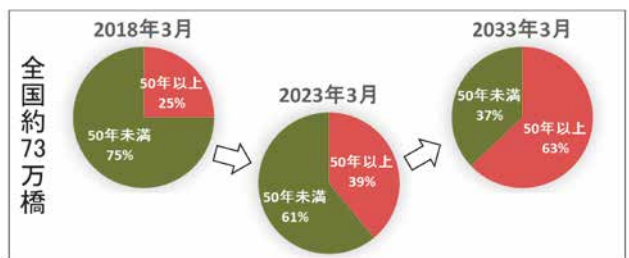
図-1 全国の橋梁における経過年数の推移<sup>1)</sup>

我が国では、平成24年に発生した笹子トンネルの天井板落下事故を受け、トンネルや橋梁等の道路構造物の点検・補修が急務となっている。特に、高度経済成長期頃に整備された橋梁の高齢化が顕著であり、2033年には全国およそ73万橋のうち、約63%が建設後50年を越える『高齢化橋梁』となる(図-1)。現在、各自治体においては、点検・診断・措置・記録といったメンテナンスサイクルを確立し、予防保全的な修繕に取り組んでいる。

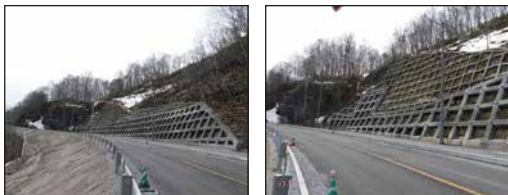
写真-2  
対象箇所の  
状況

当該箇所の既設現場吹付のり砕工(以下、のり砕工という)は斜面の地質状況に応じて、のり砕工、ロックボルト併用のり砕工、グラウンドアンカー併用のり砕工の3種類の工法が採用されていた(図-1)。

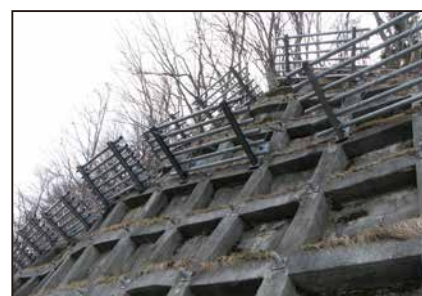
雪崩対策施設は、一般的な対策施設である「雪崩予防柵(以下吊柵という)」を採用した(写真-3)。

写真-3 吊柵

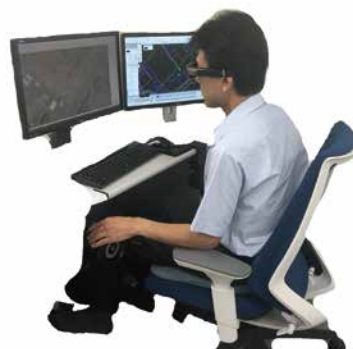
写真-1 デジタルステレオ図化機

空中写真測量は従来の手法と変わりはないが、UAVを用いることで近接撮影が可能となり、地上画素寸法が細かく鮮明に見えるため詳細な図面を作成することが可能である。

平面図は縮尺250~500の作成が標準となっており、カメラレンズの歪み補正值を用いて作業することが規定されている(写真-1)。

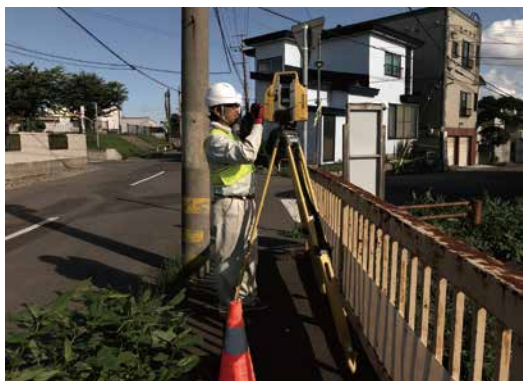
三脚にレーザを搭載して計測する手法で、座標と標高が付加してある基準点などに三脚で機器を据え付け

てレーザを照射し計測する。観測間隔は約30mごとに移動して計測を行う(写真-2)。

写真-2 地上レーザ計測

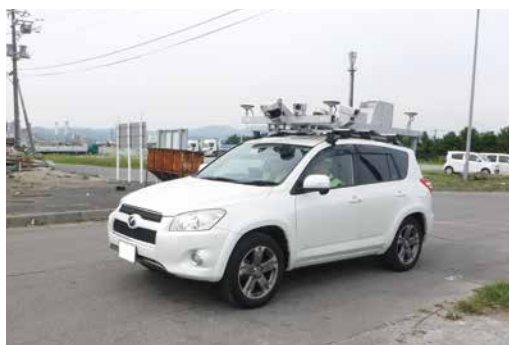
車両にレーザを搭載して計測する手法で、GNSSやIMU等を装備し、計測した瞬間の位置・方向・傾きを記録し、連続で計測している1データの正位置を算出し、それらを合成して三次元データを作成する(写真-3)。

写真-3 MMS計測

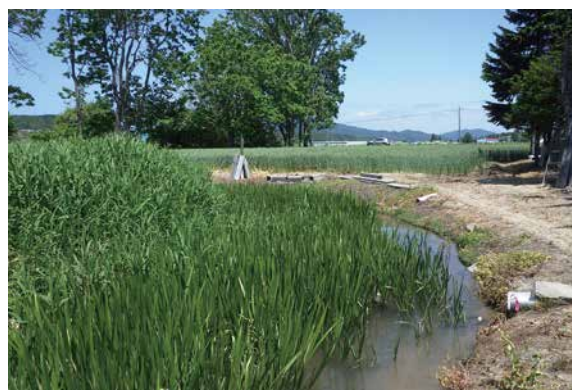
写真-4 計測箇所の状況

対象河川は道央地方を流れる川幅が小さい普通河川で、耕作地や草木が主な地形になっている(写真-4)。

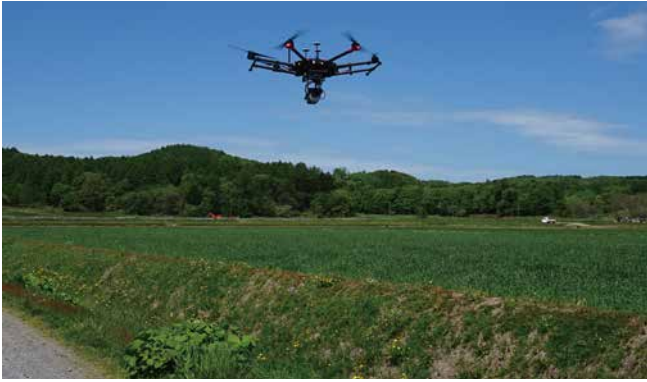
写真-5 UAVレーザ計測状況

スキャナ性能の計測レート7.5万点/秒を考慮して対地高度40m、ラップ率を約60%で行い、点密度を約5cmになるように計測した(写真-5)。

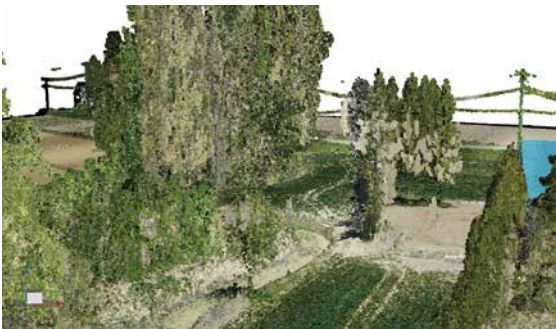
図-2 点群オリジナルデータ

三次元計測したデータをIMUデータから解析して点密度の確認を行い、計測した時間帯のGNSSデータと標定点(座標付けを行う基準の点)を使用して点群を現地の位置と合わせる作業を行い、点群オリジナルデータを作成した(図-2)。

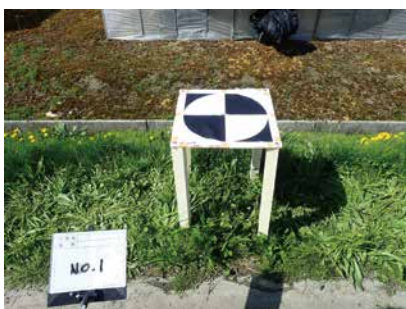
標定点(写真-6)は地面から約50cm上げて点群データから認識できるように工夫し、地上測量で設置した基準点から座標を取得した。

写真-6 標定点の設置

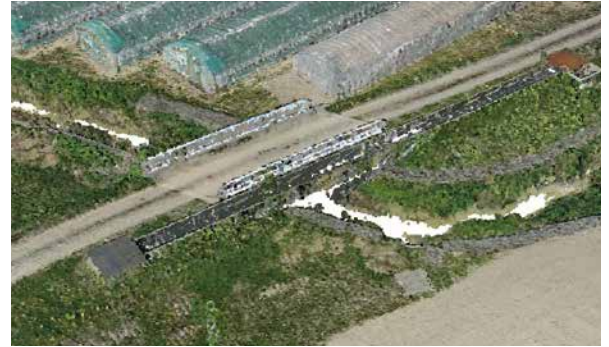
図-3 構造物の点群

取得したオリジナルデータを点群編集ソフトで展開し、測量図に関係性のある(地面・橋梁・護岸・流入施設など)点群のみを表示できるように編集した(図-3)。

草木の部分は最下層にある点を地盤として捉え処理するが、現地で取得している点ではないため周囲の点との関係性に確認が持てない場合は補測が必要になる。

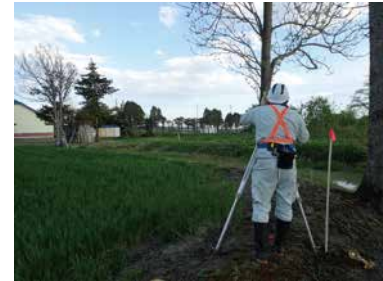
写真-7 現地補測状況

また、点群編集集中に確認が得られなかった部分や草木に隠れている重要な施設を確実に反映させるため、現地踏査で地形の把握を行い地上測量により補測を実施した(写真-7)。

また、構造物の位置や高さなど重要な部分についても計測を行い点群の精度確保に努めた。

観測は三次元的に変化している部分を観測した。

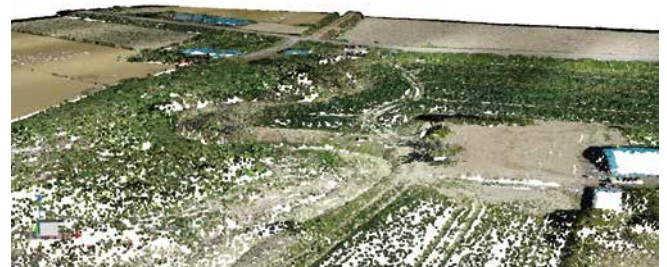
図-4 点群グランドデータ

UAVレーザの精度は5cm~10cmの較差があるので同じ個所の観測点で標高に開きが生ずる場合はフィルタリング処理を行い最下層の点を使用する。

また、現地補測した点では密度が不足するので10cm間隔の点になるように補間をしてから合成を行い、現地の再現性が高い三次元データを仕上げた(図-4)。

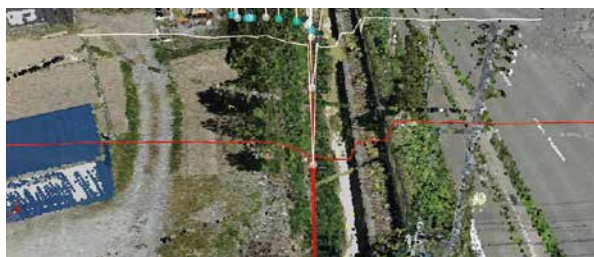
図-5 横断点の取得

線形要素(線形SIMデータ)を点群処理ソフトに取り込み、横断方向上の点を取得した(図-5)。
