急傾斜地で確認した防空壕跡の調査対策検討事例

技術本部 道路構造部
REPORT 小岩 晃 RCCM(地質・道路)

概要

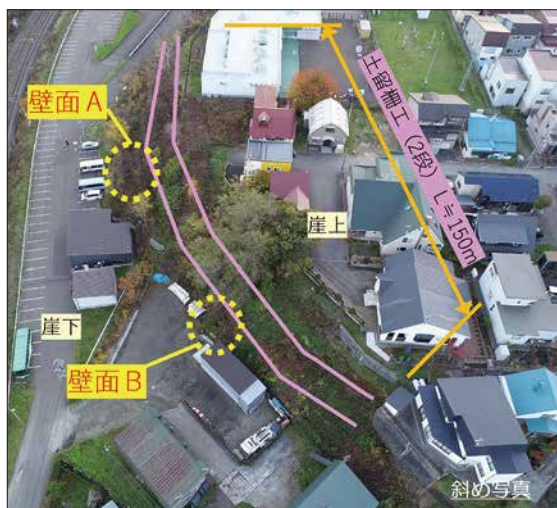
写真-1 急傾斜地全景(空撮)

業務期間中、斜面下部の2箇所写真-1~2に示す「壁面」の存在を確認した。

これらの「壁面」は、縦横1.5~2.0mの土のう又はコンクリートで造られ、初見で土留め施設の様に見えたが、近隣に住む土地所有者への聞き取りで「コンクリート壁は防空壕跡の入口を閉塞したもの」とあるとの情報が得られた。

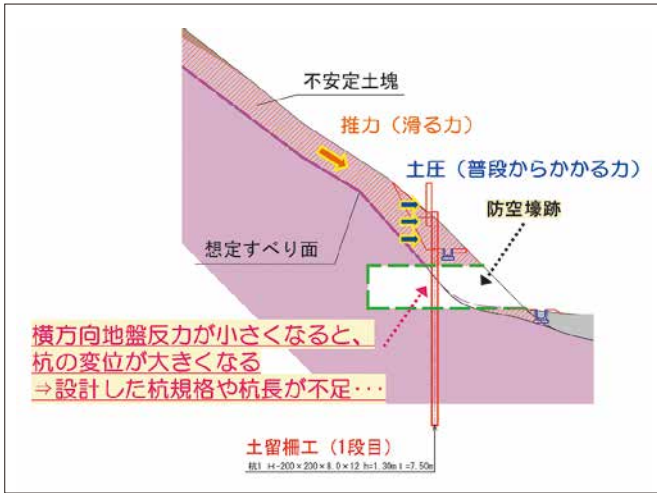
図-1 横方向地盤反力

土留柵工のH鋼杭に作用する外力は、不安定土塊の移動による推力や崩土の堆積などの土圧から算定される。その外力が作用する杭の変形に対して“地盤のクッション(バネ)”となるのが「横方向地盤反力」である。理論上、横方向地盤反力が小さく軟らかい地盤ほど杭の規格（断面）が大きく杭長が長くなることから、空洞が存在する場合は設計した杭の応力不足が予想される（図-1）。

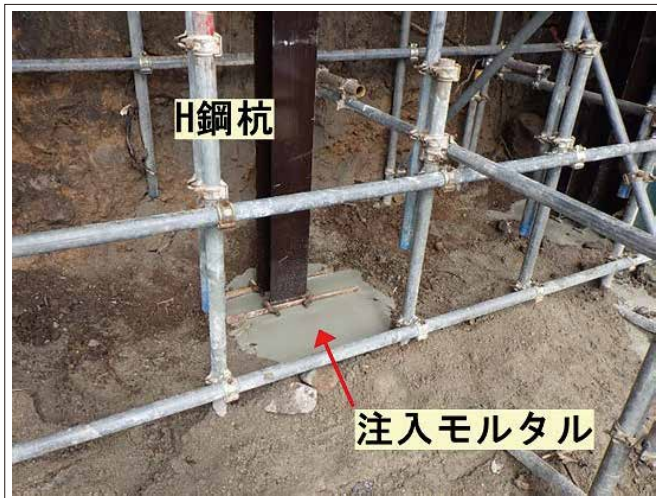
写真-3 注入モルタル状況

注入モルタルは、削孔(φ300)した地山とH鋼杭(H200)を一体化させる工法であるが、削孔が空洞に少しでも干渉するとモルタルが流出して注入不足となり、杭の傾倒が発生するおそれがある(写真-3)。

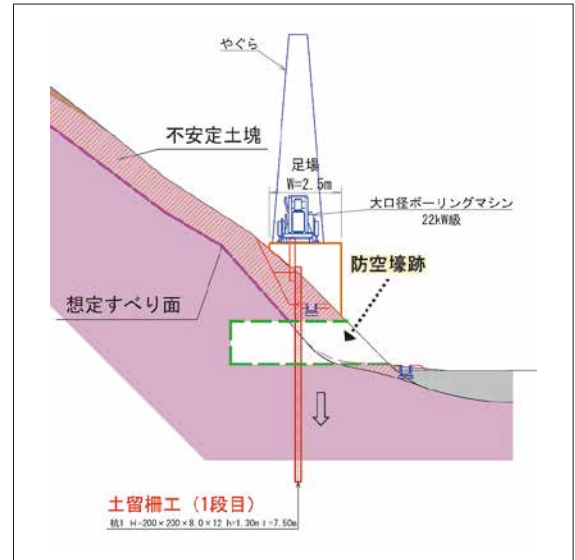
図-2 仮設足場の不安定化

このような作業を土被りの小さい空洞の直上で行うことは、荷重の増加や振動の影響によって空洞が崩壊し、地山崩壊を引き起こす可能性がある(図-2)。
