## 2021 技術レポート

和光技研株式会社

# 橋梁点検における 新技術の試行 - 第一報 -

本稿は、札幌市南区の豊平川に架かるミュンヘン大橋において、通常の点検が困難な箇所(河川上の床板、橋脚上部)を対象に橋梁点検の新技術を試行した経緯及び方法、結果を報告するものである。今回採用した新技術は、ドローンや高解像度カメラで撮影した画像を、AIによる画像解析技術を用いて、ひび割れ等を抽出するというものである。

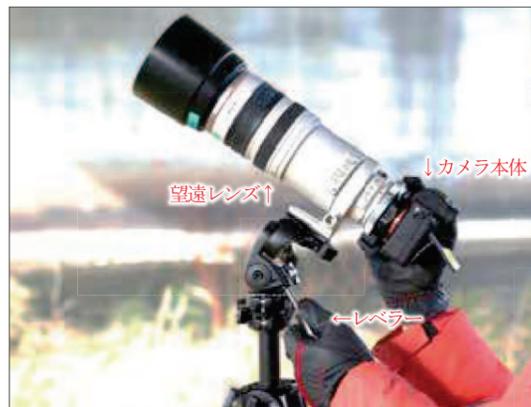
写真-4 高解像度カメラ各部解説

カメラは、撮影距離(最大30m程度)等からフルサイズミラーレス一眼レフのSONY α7RⅢ(4,240万画素)を使用した(写真-4)。加えて、望遠レンズやフラッシュ、レベラーを使用することにより、対象範囲はすべて徒歩での作業とすることができた。

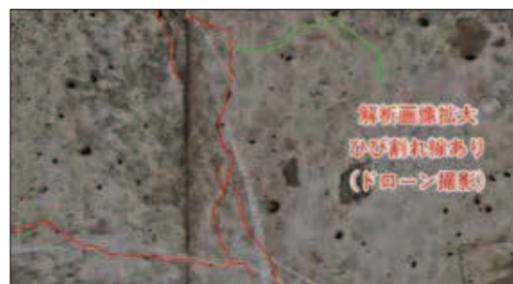
写真-7 ケース2の画像解析結果

本ケースは、橋脚の画像を例に報告する。現状の橋脚は、床板に比べひび割れが多い。解析画像にも反映されており、ひび割れ幅の種類も0.05mm～0.3mm以上で検出された。詳細な結果は、近接目視点検後になるが、画像からもある程度は検出していることが確認できた。ただし、未検出の箇所もあった(写真-7)。

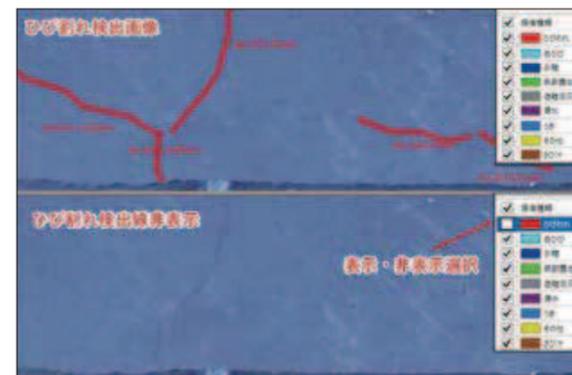
写真-8 ケース3の画像解析結果

ケース1と対比するため、床板の画像を例として報告する。床板の状況は、前述のとおりである。結果は新技術②もある程度ひび割れを抽出しているが、未検出箇所も確認できた。

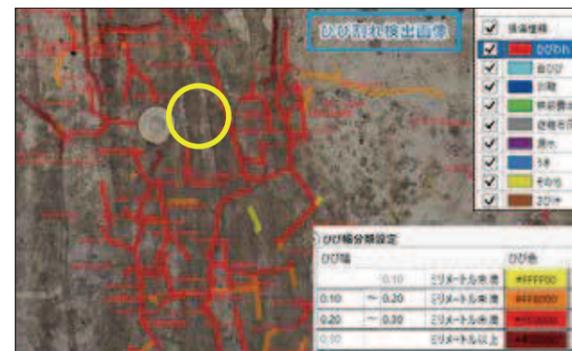
写真-9 ケース4の画像解析結果(ひび割れ表示)

ケース2と対比のため、橋脚の画像を例として報告する。使用画像は、亀甲上のひび割れが発生している箇所とした。検出本数は多く、また詳細にひび割れ幅も分けられていた。ただし、未検出箇所もあった(写真-9の黄丸箇所等)。

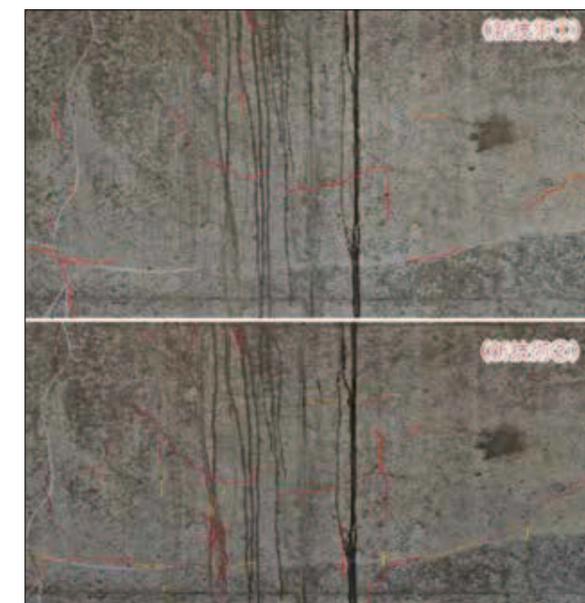
写真-11 新技術比較写真(ひび割れ比較)

本試行では、2案を選定し実施したが、本条件下においては、新技術②のAI画像解析による、ひび割れ抽出率が若干高かった(1.5倍程度 写真-11)。理由として、新技術②が先行でサービスを開始していたためと推察する。ただし、ひび割れ検出(AI)以外のすべての作業を自身で行う必要があるため、利用者の都合(撮影作業、価格、

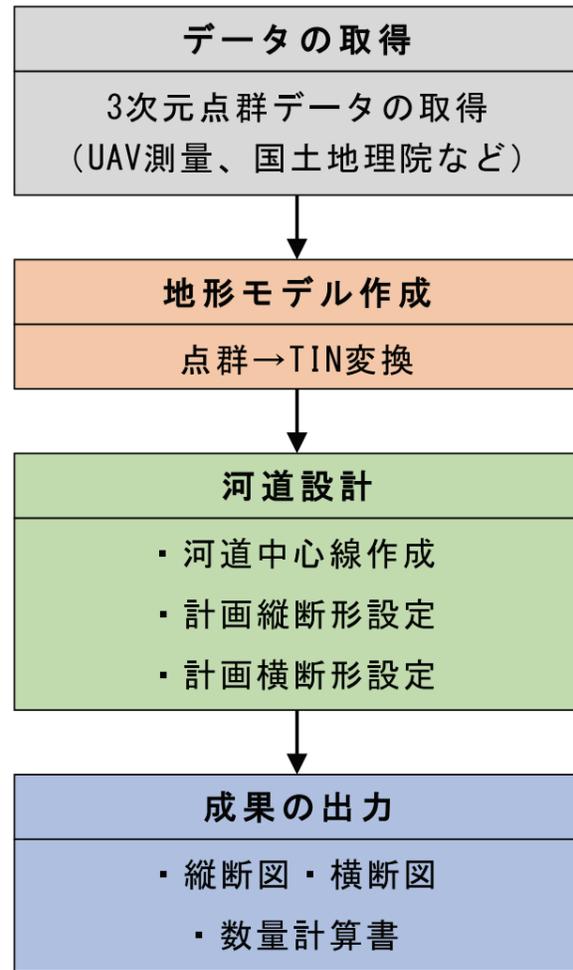
図-1 3次元河道設計フロー図

3次元技術を活用した河道設計は、図-1に示すフローにより行う。

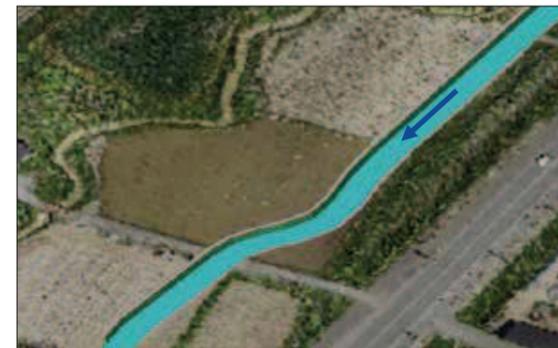
図-3 3次元モデル

地形モデルの作成後、河道設計に必要な法線形、計画横断面形 (定規断面図)、計画縦断面形 (計画築堤高、計画高水位、計画河床高等) の情報を入力し、河道設計の3次元モデルを構築する。

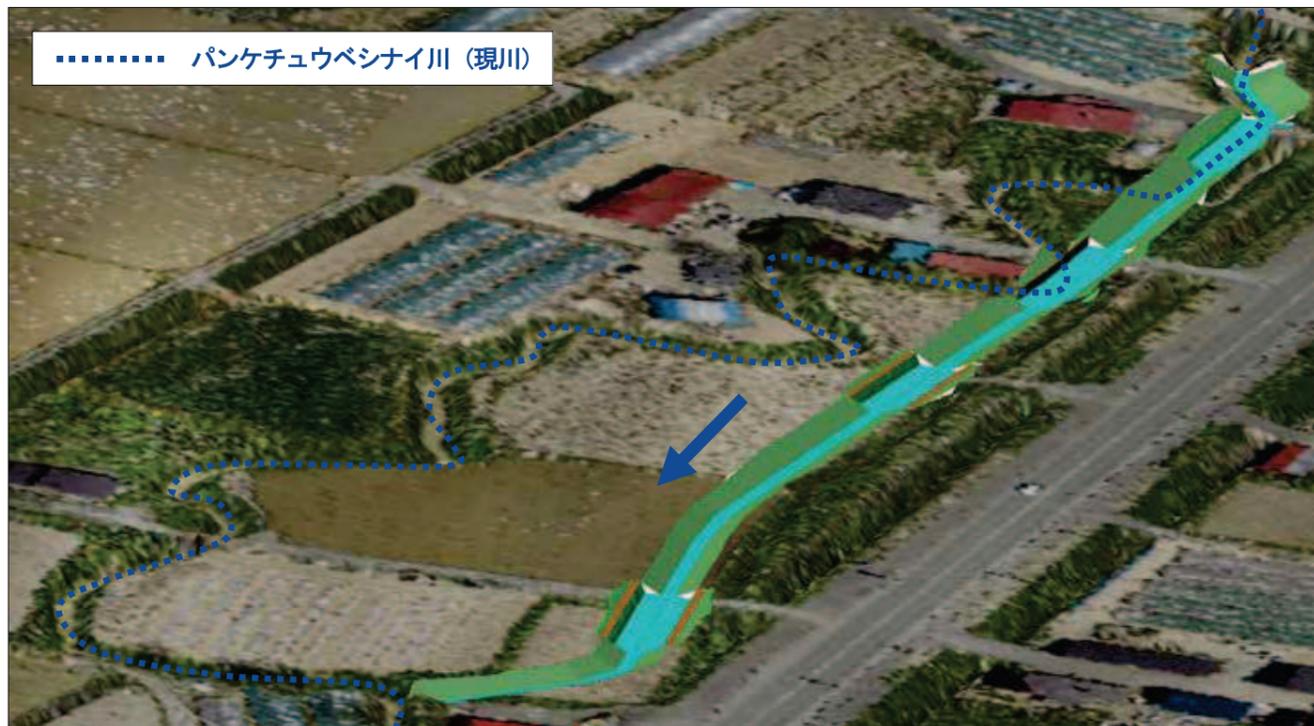
図-9 河道モデル(パンケチュウベシナイ川)

UAVレーザーを用いて計測した、河道沿いの3次元点群(図-8)をもとに、当該河川の地形モデルを構築し、3次元技術を活用した河道設計を行った(図-9)。

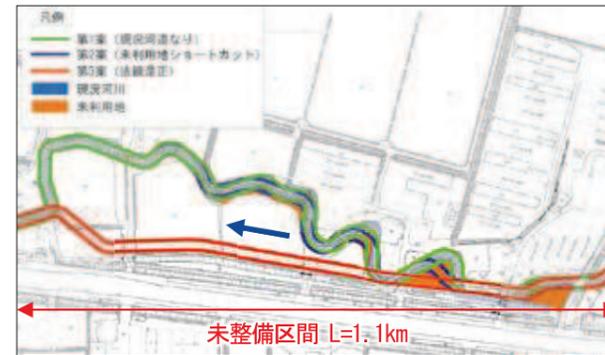
図-10 河道法線改修案

「(3) 業務遂行上の課題および問題点」を踏まえて、本業務では表-2および図-10に示す河道法線案を沿川住民に提示した。

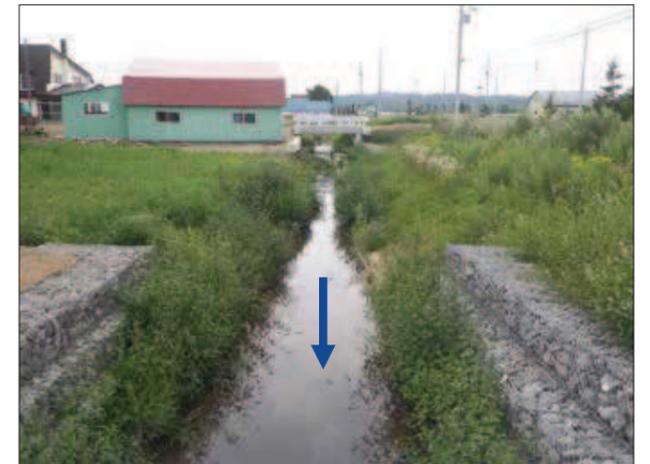
写真-1 パンケチュウベシナイ川施工後(R3.8.27撮影)

当該河川では、2018年に融雪出水や豪雨による氾濫被害が生じていたが、施工直後の2021年では融雪出水による溢水氾濫は発生していないとのことだった。

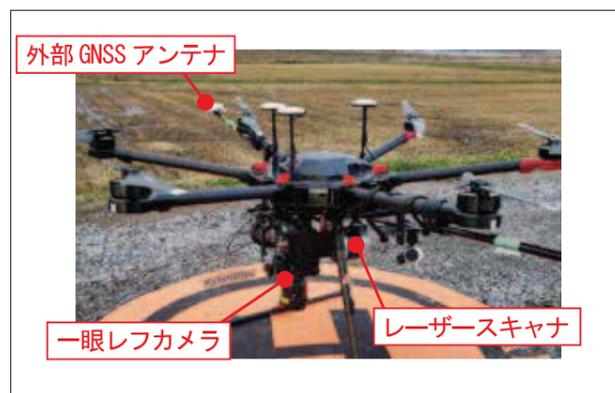
図-1 UAV搭載型レーザシステムの装着状況

- レーザシステムや大容量バッテリーを積載するため、産業用UAVであるDJI社のMatrice600Proを採用した。

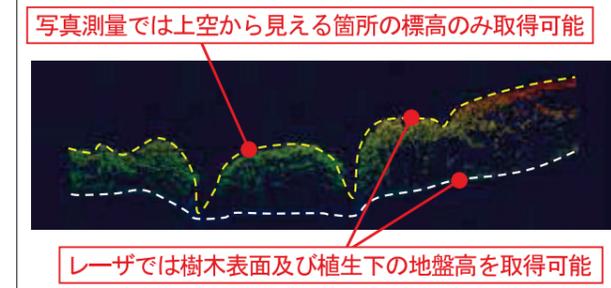
図-2 取得できる横断標高データの違い

- 写真測量では上空から見えている範囲の標高しか取得できないが、UAV 搭載型レーザスキャナでは樹木下のデータを取得できる(図-2)。
- 対空標識の設置など現地で行う作業が少ないため、崩落地などでも安全に作業できる。
- 急傾斜や構造物の側面など、上空から取得しにくい箇所の計測精度が向上する。

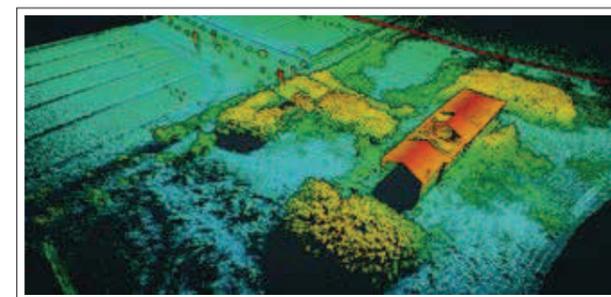
図-3 高密度点群のイメージ

- 対象エリアが狭い場合、大幅に低コストである。
- 航空レーザが1点/m<sup>2</sup>程度の計測密度であるのに対して、低高度且つ低速で計測するため、100点/m<sup>2</sup>程度の高密度データを取得可能(図-3)。
- 植生が密生していても、植生の隙間から地表面へレーザが届く可能性が高い。
- 計測対象付近から離陸するため、気象条件に左右されにくい。

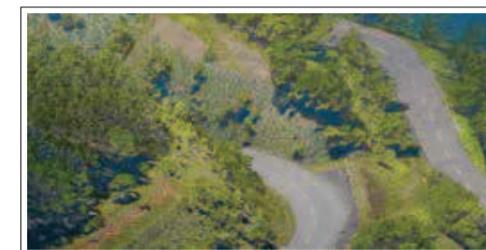
図-4 レーザにより取得したオリジナルデータ

レーザスキャナで計測したデータを処理することで、樹木等を含む3Dデータ(DSM)、地形のみの3Dデータ(DEM)、等高線、横断図などの作成が可能である。

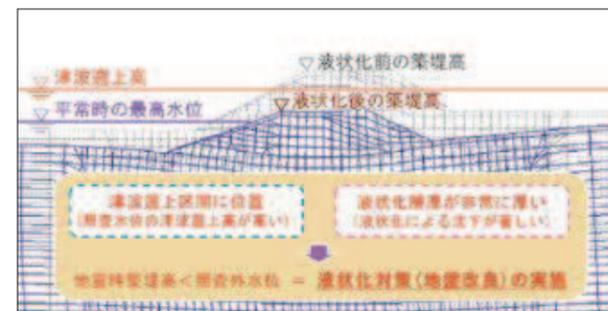
図-1 本事例の経緯および特徴

本事例は、上記条件①②が重なったことで、液状化による沈下後の築堤高が照査外水位を下回り、液状化による沈下抑制を目的とした地盤改良の検討が必要となった樋門設計である（図-1）。

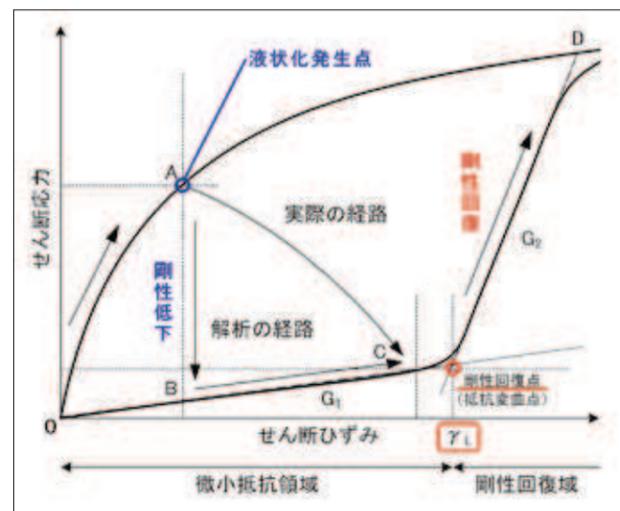
図-2 せん断応力とせん断ひずみの関係

静的照査法では、液状化により低下した剛性は、ある一定のひずみを超えると急激に回復、それに伴って沈下が収束すると考えられている（図-2）。

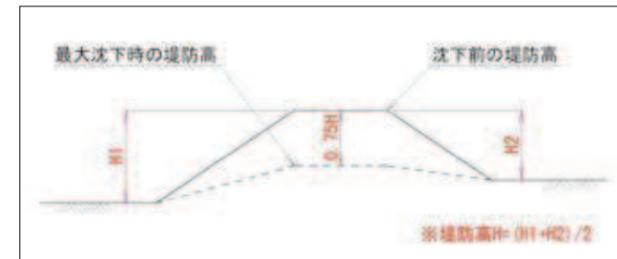
図-3 最大沈下量(堤防高の75%)の模式図

低でも堤防高の25%は残存していたことが経験的に知られている」と記載されている（図-3）。

沈下量が堤防高の75%で留まるのは、堤体が液状化層にめり込むことで浮力が作用し、堤体の荷重と浮力が釣り合うためであり、図-4：CASE-1のような解析結果となるのは、この浮力の影響が静的照査法では考慮されていないことが原因である。

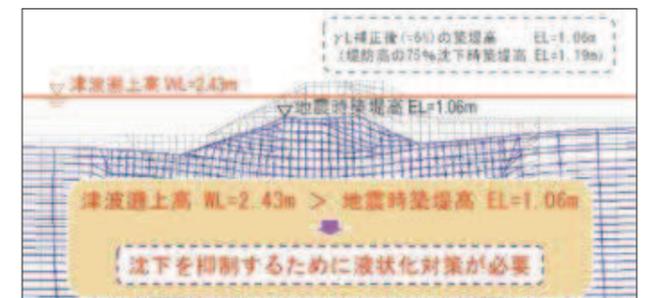
図-5 地震時築堤高と照査外水位の比較図

この解析結果を基に沈下後の築堤高と外水位の比較を実施、地震時築堤高が照査外水位を下回ったため、沈下抑制対策（地盤改良）が必要となった（図-5）。

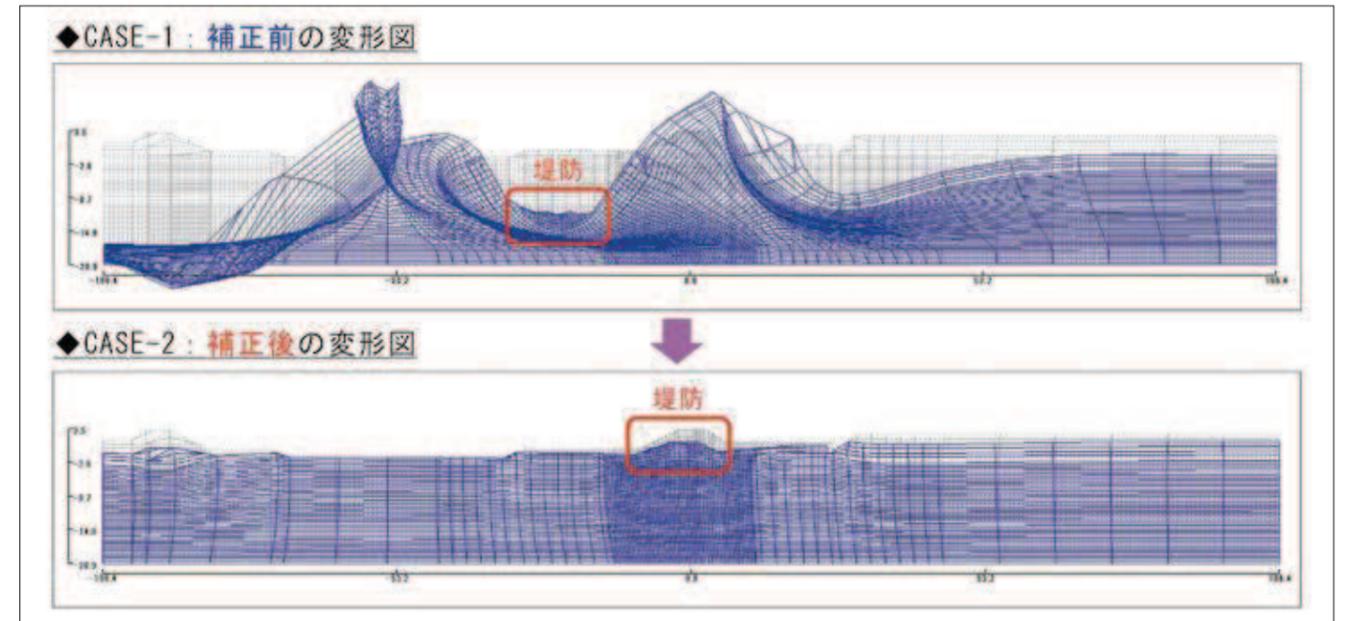
図-4 補正前後における変形図の比較

当該箇所の液状化判定結果を踏まえ、無対策地盤における築堤変形解析を行った結果、沈下後の変形図は図-4：CASE-1となった。液状化層厚が著しく厚いケースにおいては、地盤が波打っているような非現実的な解析結果となる場合があり、液状化による沈下量は液状化層厚に大きく支配されると判断した。

補正後の変形図は図-4：CASE-2となり、補正前と比べ変形が大きく抑制され、現実的な解析結果となった。

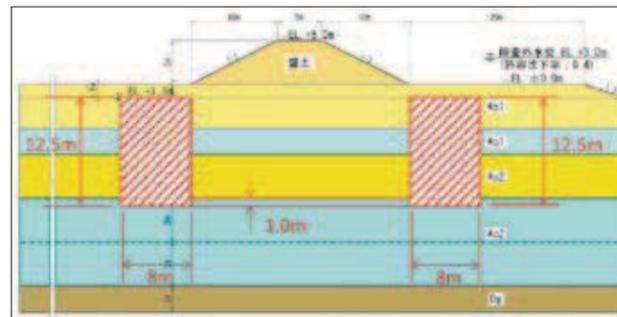
図-6 固結工法における改良範囲例

固結工法における改良範囲は、基準<sup>1)</sup>では以下の範囲を推奨している。設定例は図-6となる。

- ①改良深度：液状化層全層を対象とし、支持層への一定以上の根入れ（1.0mまたは液状化層厚の0.1倍のうち小さい方以上）を加えた深度までを基本とする。
- ②改良範囲：堤防法尻直下を改良範囲に含めることを原則とし、改良幅は改良深度の0.6倍程度以上とする。

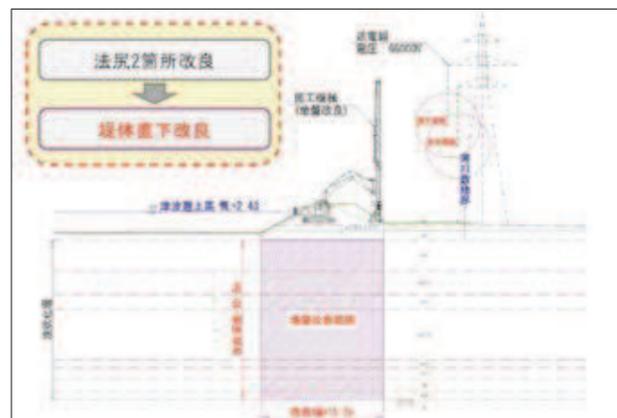
図-7 本事例における地盤改良範囲(堤体直下地盤)

検討結果より、本事例では堤体直下地盤の改良を行うこととした（図-7）。

堤体直下の改良は、堤体基礎地盤の透水性が低下、堤体内浸透水が排水されにくくなり、堤体内水位が高い状態が続くことで堤体が弱体化しやすいという点に注意が必要である。

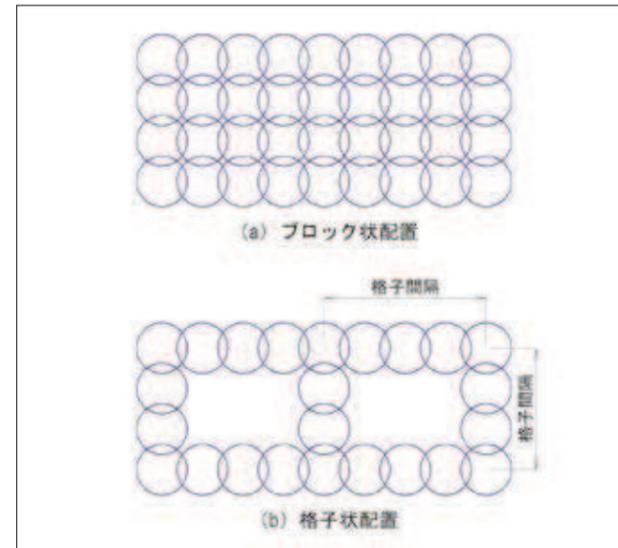
図-8 改良体の配置方法(円柱改良)

液状化対策を目的として固結工法による改良を行う場合、改良体の配置方法はブロック状配置と格子状配置の2方法が候補となる（図-8）。

本事例では、堤体直下地盤の排水性向上のために格子状配置を採用、格子状とすることで改良体の施工数が削減でき、経済性の面でも有利となる。

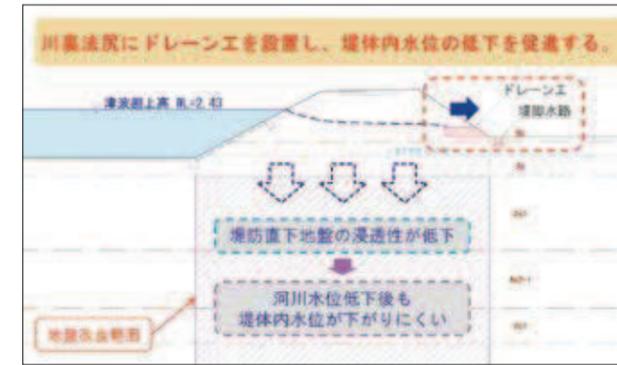
図-9 ドレーン工・堤脚水路

堤体内浸透水を排水し堤体内水位の低下を促進させるために、川裏法尻部に透水性の高い素材を用いたドレーン工を設置、法尻には堤脚水路を設け、ドレーン工からの排水ならびに雨水等を適切に流下させる（図-9）。

本事例では樋門に接続する堤内水路がこの役割を兼ねている。

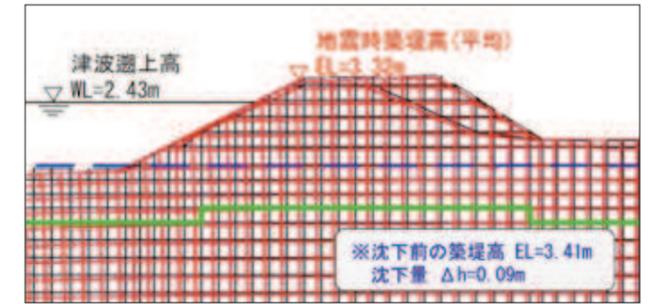
図-10 築堤変形図(A社)

本事例の検討にあたり、築堤変形解析に用いられる主要ソフト3種（静的照査法に基づく解析ソフト）を使用し、同モデルにおける解析結果を比較したところ、沈下量にはソフト間で最大56cmの差が生じた（図-10、図-11及び図-12）。

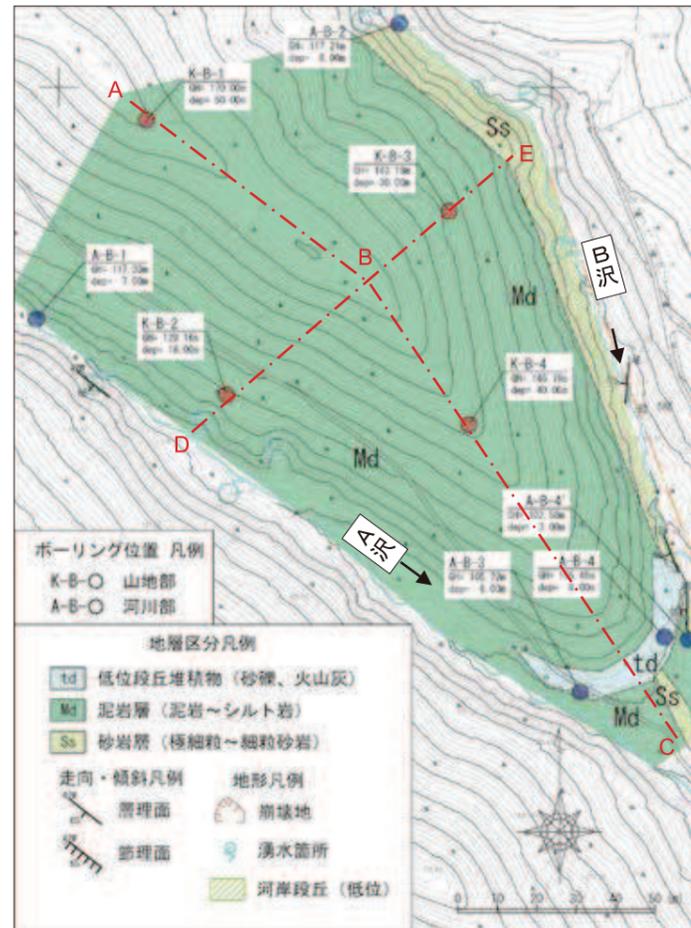
図-1 調査地周辺の地形状況

検討箇所は北海道内に位置し、産業廃棄物最終処分場が計画されている。この処分場は尾根の中心部を掘削してピットを造成し、廃棄物を貯留する構造である。ボーリング調査は、造成計画立案に際して必要な地層分布、地下水位など地質構造の情報を取得する目的で実施した。調査地点は、地形状況を考慮して、山地部4箇所(K-B-1~K-B-4)、河川部の5箇所(A-B-1~A-B-4、A-B-4')とした(図-1を参照)。ボーリング孔に設置した地下水位観測孔では、一斉観測や孔内水位低下によって得られた結果をもとに、大局的な地下水流向や透水性について検討した。

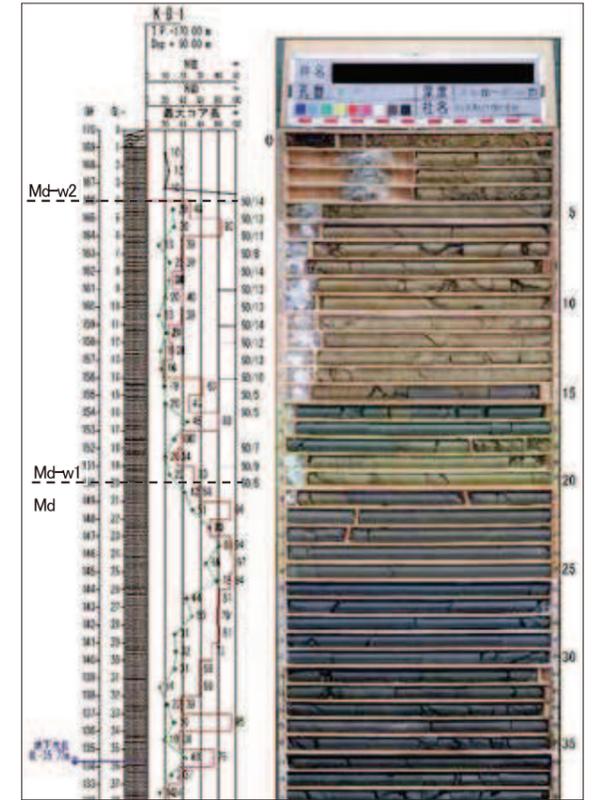
写真-1 ボーリングコアの状況(K-B-1)

ボーリング調査後、地下水流向や地下水位の変動を把握するため、有孔塩ビ管を孔内に設置して水位観測孔として利用した。ボーリング掘進中は、削孔による水みちの目詰まりなどの影響を避けるため、地下水位を確認するまで無水で掘削するのが望ましいとされる<sup>1)</sup>。一方、本業務で確認された風化泥岩、泥岩は比較的緻密であり、岩質や亀裂状態などを把握するため、送水掘削によりコアを採取した。ただし、送水掘削時の清水が孔内に残存しているため、地下水位測定の際は、前日作業終了時に孔内水を汲み上げて水位を低下させ、翌朝に孔内水位が上昇していれば、自然水位と判断した。

・本調査のように、送水掘削区間におけるボーリングコアの風化状況から推定した地下水位と、実際の地下水位（自然水位）が異なる場合があるため、掘削時の地下水位測定方法に留意が必要である。

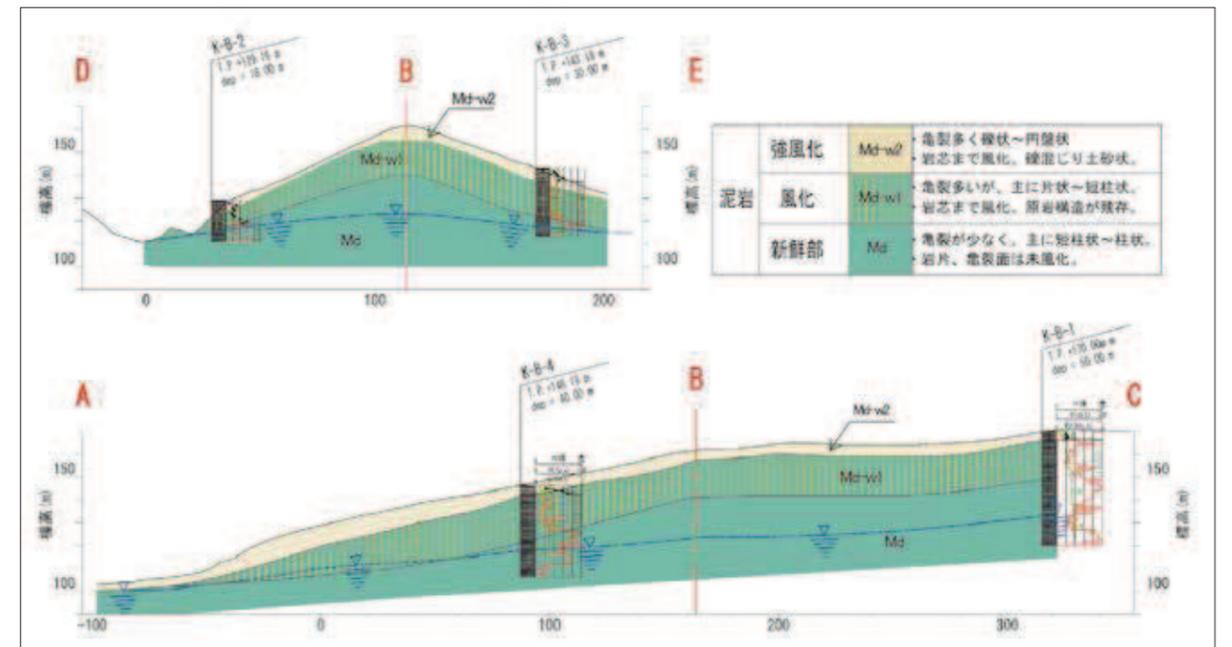
図-2 想定地質断面図

ボーリング掘削時に確認された地下水位は、河川部付近で概ね風化部と新鮮部の境界付近に位置している。一方、山地部(K-B-1、K-B-3、K-B-4)では風化部の底面より下方の新鮮部に地下水位が認められ(図-2を参照)、コアの風化状況から推定した地下水位より深いことがわかった。

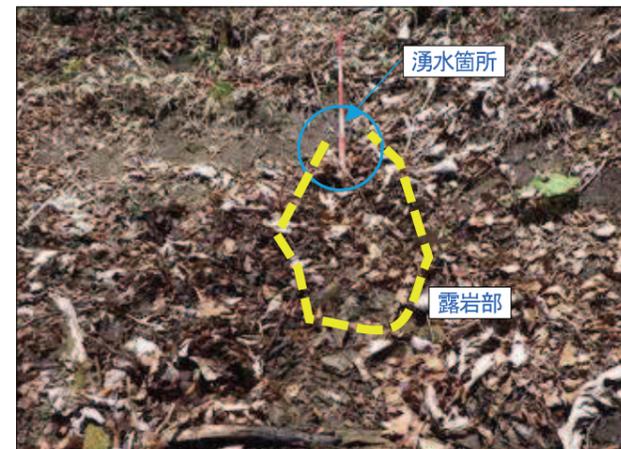
写真-2 崩壊地頭部での湧水状況 (A沢)

壊跡地の頭部の岩盤風化部の開口亀裂から湧出していた（写真-2）。なお、これらの湧水箇所は、融雪直後（4月下旬5月中旬）は、最も顕著に湧出し、渇水期（6月下旬～7月）には湧水量が沁み出し程度に減少していた。

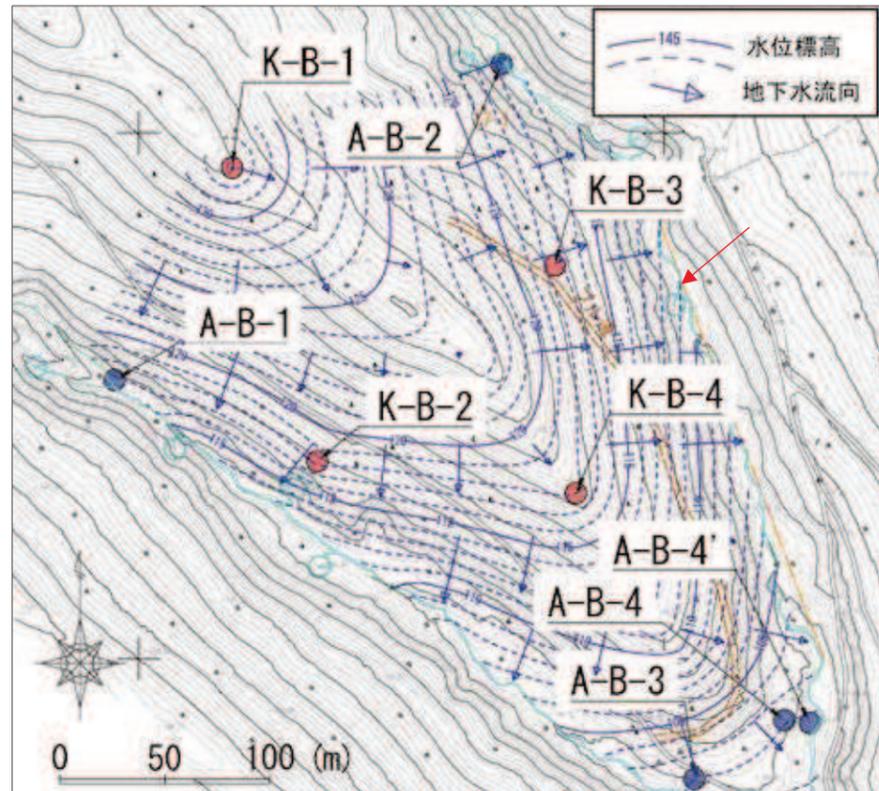
図-3 地下水等高線図・地下水流向図

③地下水位の流向：一斉観測結果と地表の湧水箇所から作成した地下水位等高線図とベクトル図を図-3に示す。等高線の最大傾斜方向が地下水の流向、水位面の勾配の相対差が地下水勾配を示している。地下水位流向は概ね地形の最大傾斜方向に沿っており、主稜線からA沢、B沢の方向が卓越している。

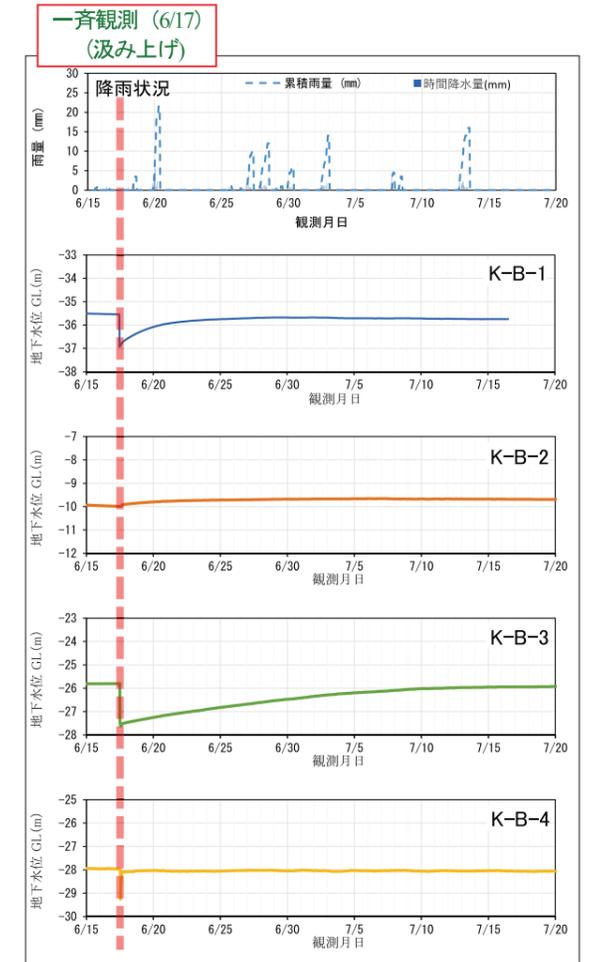
図-4 汲み上げ後の地下水位の変化

現位置での透水性を検討するため、一斉観測（6/17）直後に、各孔の孔内水位を低下させ、各孔の孔内水位の回復状況を観測した。自記水位計による地下水位の経時変化を図-4に示す。一斉観測後（6/17以降）に低下前の水位に回復するまでの時間は、孔毎に異なっており、最も速いK-B-4で数時間、最も遅かったK-B-3で約3週間であった。

・本調査で確認した岩盤について、孔内水位低下後の水位回復状況から算出した透水係数kは泥岩の一般値より大きい。地山の亀裂が影響したと推定される。

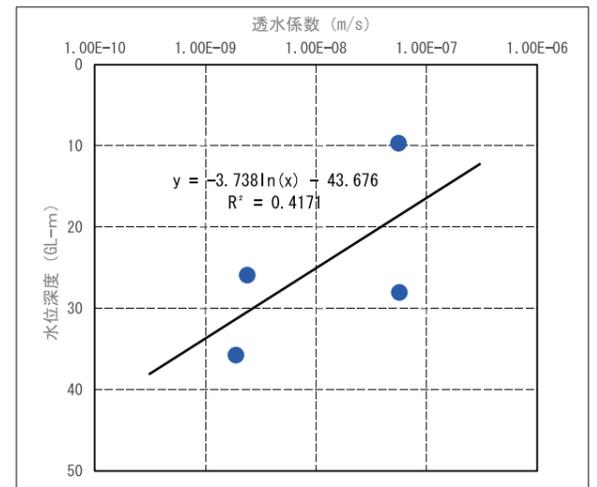
図-5 水位深度と透水係数の関係

本業務で得られた透水係数kは、表-3の頁岩の原位置試験の一般値 ( $10^{-8} \sim 10^{-11}$ cm/s [ $10^{-10} \sim 10^{-13}$ m/s]) に比べると大きい値である。また、図-5に示す通り、透水係数kは深度方向に小さくなる傾向が読み取れる。これは水位深度が浅い箇所では、応力解放の影響により深部に比べて亀裂が開口しやすいためと考えられる。ただし、透水係数kは $10^{-8} \sim 10^{-9}$ (m/s) オーダーであり、地盤工学的には透水性が非常に低い、または難透水層に相当する。

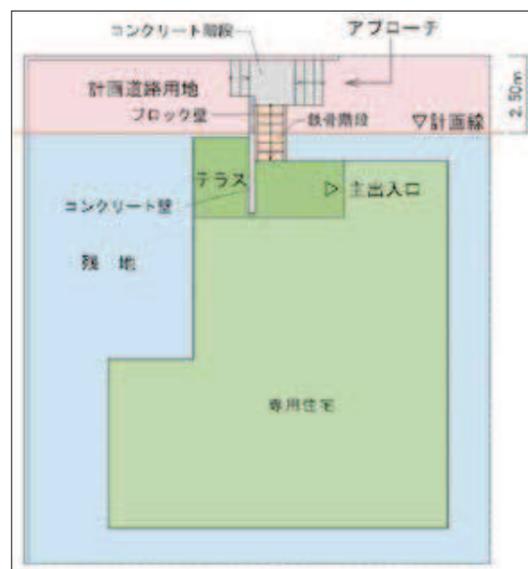
図-1 配置略図

図-1配置略図より、従前の建物形状で同種同等の建物を残地に納めることができないため、①再築工法(同種同等)及び③曳家工法は本件には適さない。しかし、残地に間取等を変更しつつ従前と同等の機能をもつ照応建物の再築は可能であるため①再築工法(照応建物)は可能である。

また、建物出入口のアプローチ部分のみ支障となっているため、その部分を切り取り、残存部分に増築する②改造工法は可能である。

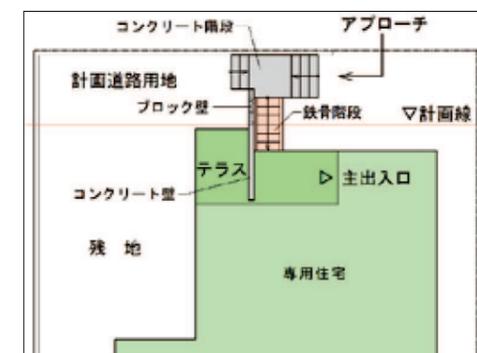
図-2 既存平面略図

主出入口へのアプローチ機能を回復させるためには、コンクリート階段及び鉄骨階段の増築、アプローチ動線の確保が必要である。

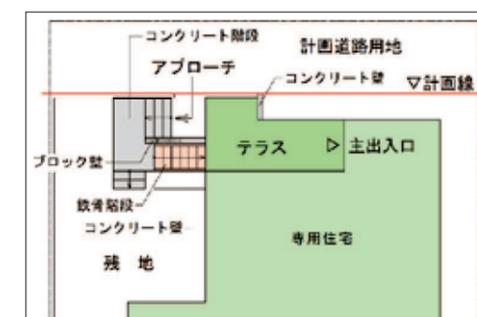
図-3 改造案略図

前面のコンクリート階段等を計画道路用地から撤去し残地で機能を回復させるため、残存部分のテラス側にコンクリート階段等を増築し、アプローチ機能を回復する。
