# 2022 TECHNICAL REPORT

# 砂防設備等緊急改築事業の概要と 検討事例について

# 和光技研における 三次元測量技術の現状

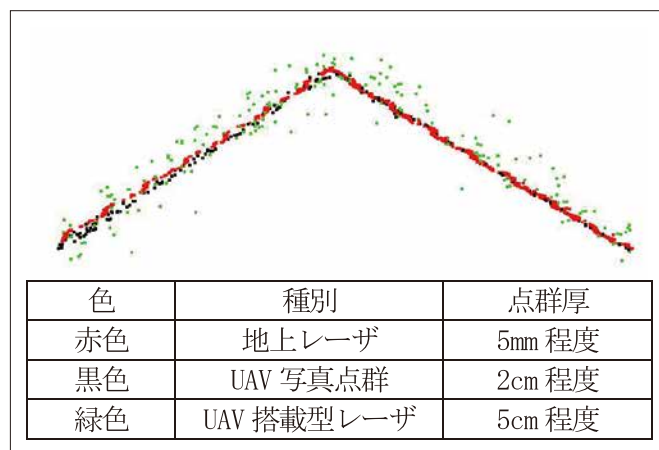
図-1 屋根の計測事例

弊社で行った計測精度の一例として、異なる手法で計測した三角屋根の点群を図-1に示す。計測手法によって5mmから5cmのバラつきが見られる。

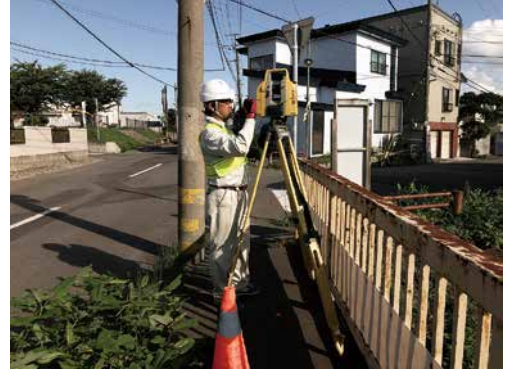
写真-1 地上レーザ計測

三脚にレーザを搭載して計測する手法で、座標と標高が付加してある基準点などに三脚で機器を据え付けてレーザを照射し計測する。

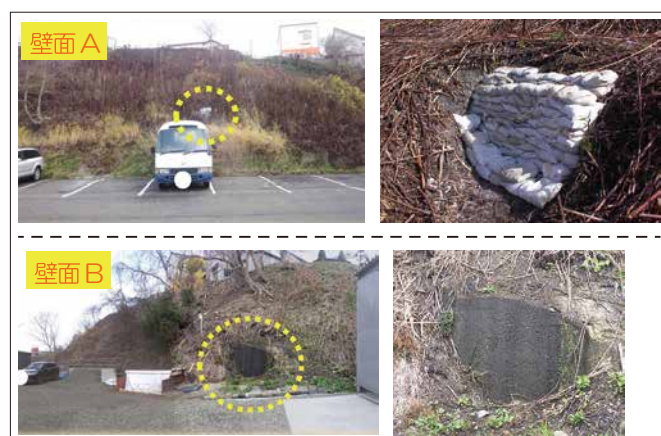
写真-2 斜面下部で確認した2箇所の「壁面A・B」

業務期間中、斜面下部の2箇所写真-1~2に示す「壁面」の存在を確認した。

これらの「壁面」は、縦横1.5~2.0mの土のう又はコンクリートで造られ、初見で土留め施設の様に見えたが、近隣に住む土地所有者への聞き取りで「コンクリート壁は防空壕跡の入口を閉塞したもの」とあるとの情報が得られた。

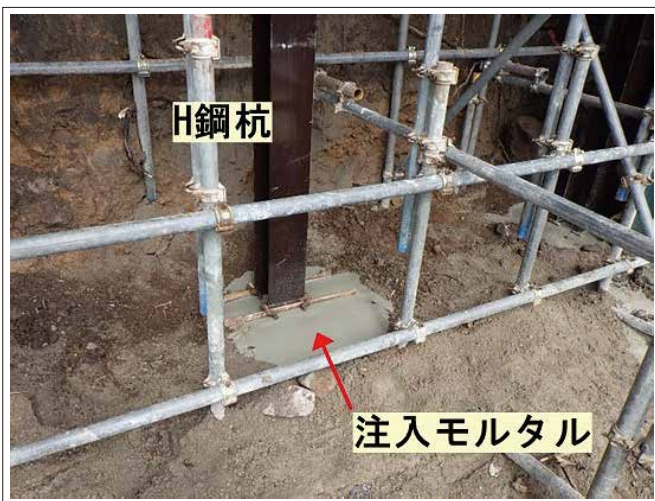
写真-3 注入モルタル状況

注入モルタルは、削孔(φ300)した地山とH鋼杭(H200)を一体化させる工法であるが、削孔が空洞に少しでも干渉するとモルタルが流出して注入不足となり、杭の傾倒が発生するおそれがある(写真-3)。

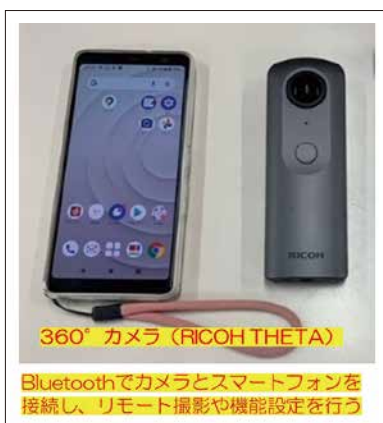
写真-4 撮影機器  
(スマートフォンと360°カメラ)

調査に用いた機材は、照明器具、計測用のスタッフや測量機器、そして360°カメラ(全球カメラ)である。360°カメラは、Bluetooth接続でスマートフォンの画面を見ながらリモート撮影を行った(写真-4)。

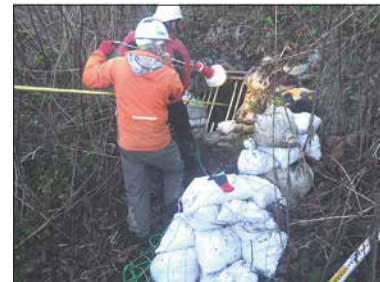
写真-5 防空壕跡Aの調査状況

空洞内部調査の状況は、それぞれ次のとおりである。防空壕跡Aは、土のうを撤去するとすぐ背後に空洞が確認され、調査を速やかに行うことができた(写真-5)。一方、防空壕跡Bは、コンクリートの開口に厚さの把握が必要であった。そのため、電動ドリルで削孔し、30cm程度の厚さを確認してはつりに問題無いことを確認した上で、50×50cmの小窓を開けて調査した(写真-6)。

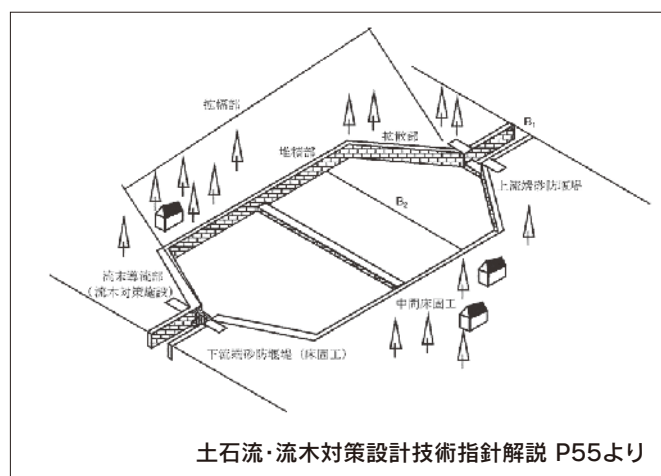
図-1 土石流堆積工イメージ図

遊砂地工(砂溜工・土石流堆積工)は、渓流の広がりを利用して土砂を堆積させることが有効な場合や上流域の砂防施設で、下流流路の許容流砂量まで流出土砂量を減じる事ができない場合に、渓流の地形を利用して、流路勾配の緩和、流路断面の拡幅等により土砂輸送能力を低下させて堆積させる砂防施設である。

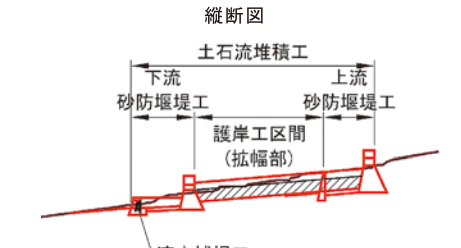
<p>縦断面図</p>

特徴	施設の高さを利用して土砂を堆積させ、必要な土砂量を確保する。また、不透過型の場合は、流木捕捉のための流木捕捉工を設置する。	平面的な空間を利用して土砂を堆積させ、必要な土砂量を確保する。あわせて、流木捕捉のための流木捕捉工を設置する。
土砂の捕捉形態	谷地形を利用し、渓流内に壁を作り、土石流をせき止めて、上流に土砂を貯める。	渓流幅を広げ、渓床を掘込み、プール状のスペースを作り、土石流の流れを緩和して、土砂を貯める。
施設構成	・砂防堰堤工 1 基	<ul style="list-style-type: none"> <li>・上流砂防堰堤工：上流端の現況渓床の落差を解消</li> <li>・護岸工：掘削した河岸部の保護</li> <li>・下流砂防堰堤工：拡散した流れを制御し河道に戻す</li> </ul>
